# QC GEBÄUDEDIAGNOSE

Gebäudezustandsanalyse / Instandsetzungsplanung mit Risikoadjustierung

| Bezeichnung | Pfarrhaus |
| Strasse Nr. | Wydäckerring 144 |

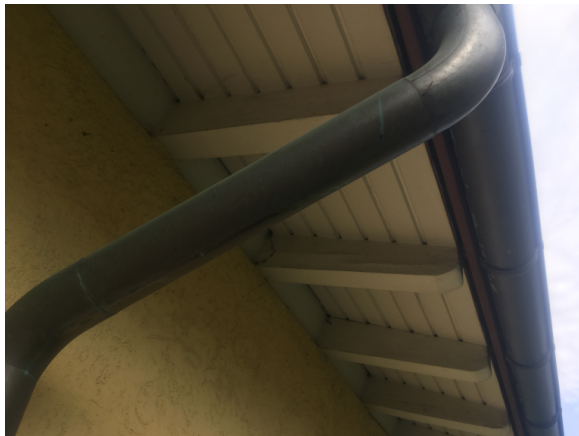
4.1  
Steildach - 1980

| Bauteil | Materialisierung | Bau-/<br>San.jahr | Notiz | Zustand | | |
|---|---|---|---|---|---|---|
| Steildach | Ziegel | 1980 | Einschätzung Bewerter | | ● | |

| Bauteil | Bau-/<br>San.jahr | Modell mit Risikoadjustierung | | Planung mit Risikoadjustierung | |
|---|---|---|---|---|---|
| Steildach | 1980 | 2033 | 37'000 | 2033 | 37'000 |

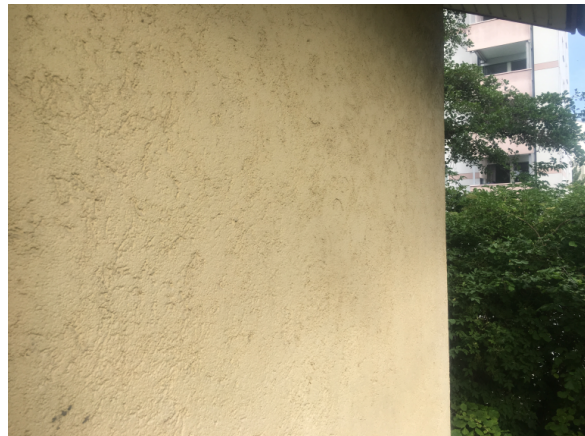
4.2  
Fassade - 1980  
Fassade verputzt

| Bauteil | Materialisierung | Bau-/<br>San.jahr | Notiz | Zustand | | |
|---|---|---|---|---|---|---|
| Fassade | Mauerwerk verputzt | 1980 | Einschätzung Bewerter | | ● | |

| Bauteil | Bau-/<br>San.jahr | Modell mit Risikoadjustierung | | Planung mit Risikoadjustierung | |
|---|---|---|---|---|---|
| Fassade | 1980 | 2036 | 60'000 | 2036 | 60'000 |

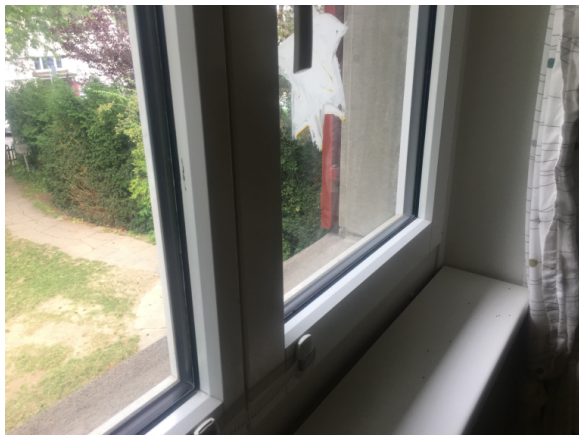
4.3  
Fenster/Aussentüren/Tore - 2004

| Bauteil | Materialisierung | Bau-/<br>San.jahr | Notiz | Zustand | | |
|---|---|---|---|---|---|---|
| Fenster/Aussentüren/Tore | Holz | 2004 | gem. Objektdatenblatt | | ● | |

| Bauteil | Bau-/<br>San.jahr | Modell mit Risikoadjustierung | | Planung mit Risikoadjustierung | |
|---|---|---|---|---|---|
| Fenster/Aussentüren/Tore | 2004 | 2042 | 47'000 | 2036 | 41'000 |

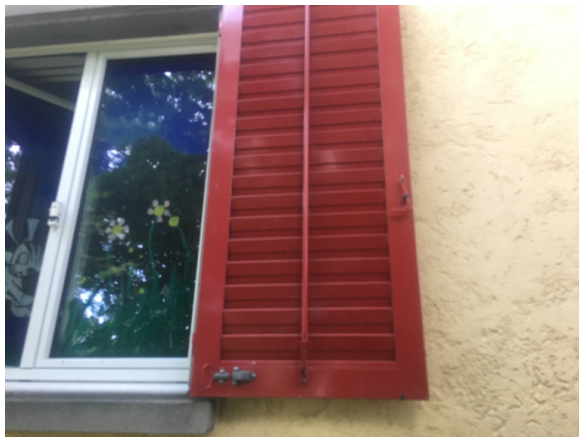
4.7  
Läden/Sonnenschutz - 1980  
Holzläden

| Bauteil | Materialisierung | Bau-/<br>San.jahr | Notiz | Zustand | | |
|---|---|---|---|---|---|---|
| Läden/Sonnenschutz | Klappläden Holz | 1980 | Lamellenstoren/Sonnenstore, Einschätzung Bewerter | | | ● |

| Bauteil | Bau-/<br>San.jahr | Modell mit Risikoadjustierung | | Planung mit Risikoadjustierung | |
|---|---|---|---|---|---|
| Läden/Sonnenschutz | 1980 | 2019 | 17'000 | 2020 | 17'000 |

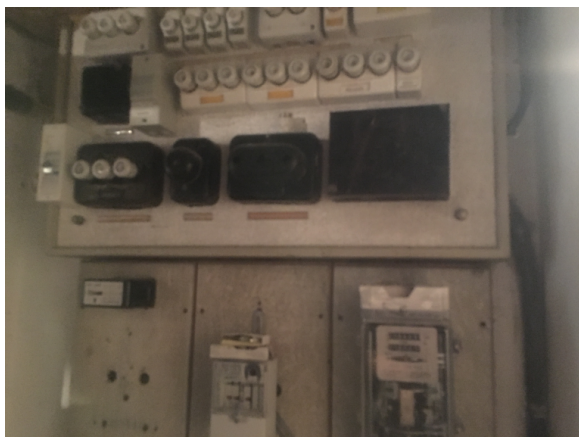
4.9  
Elektro - 1980

| Bauteil | Materialisierung | Bau-/<br>San.jahr | Notiz | Zustand | | |
|---|---|---|---|---|---|---|
| Elektro | Standard | 1980 | Einschätzung Bewerter | | ● | |

| Bauteil | Bau-/<br>San.jahr | Modell mit Risikoadjustierung | | Planung mit Risikoadjustierung | |
|---|---|---|---|---|---|
| Elektro | 1980 | 2033 | 41'000 | 2033 | 41'000 |

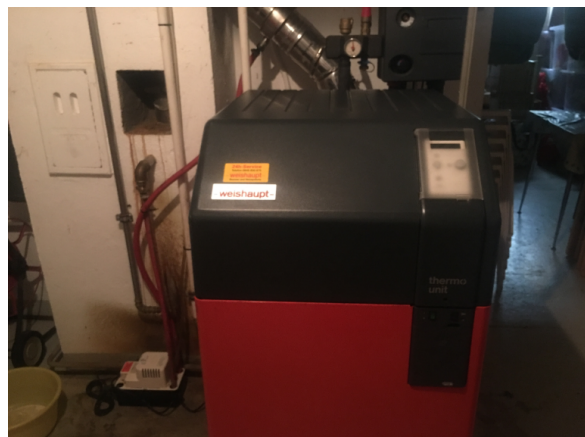
4.10  
Wärmeerzeugung - 2005

| Bauteil | Materialisierung | Bau-/<br>San.jahr | Notiz | Zustand | | |
|---|---|---|---|---|---|---|
| Wärmeerzeugung | Öl | 2005 | gem. Objektdatenblatt | | ● | |

| Bauteil | Bau-/<br>San.jahr | Modell mit Risikoadjustierung | | Planung mit Risikoadjustierung | |
|---|---|---|---|---|---|
| Wärmeerzeugung | 2005 | 2033 | 30'000 | 2033 | 30'000 |

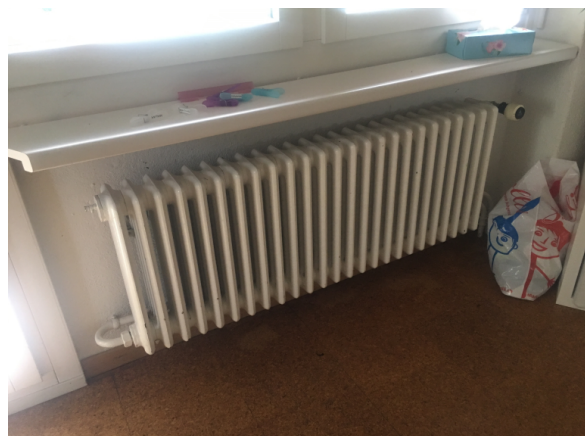
4.12  
Wärmeverteilung - 1980  
Radiator

| Bauteil | Materialisierung | Bau-/<br>San.jahr | Notiz | Zustand | | |
|---|---|---|---|---|---|---|
| Wärmeverteilung | Standard | 1980 | Einschätzung Bewerter | | ● | |

| Bauteil | Bau-/<br>San.jahr | Modell mit Risikoadjustierung | | Planung mit Risikoadjustierung | |
|---|---|---|---|---|---|
| Wärmeverteilung | 1980 | 2038 | 21'000 | 2033 | 20'000 |

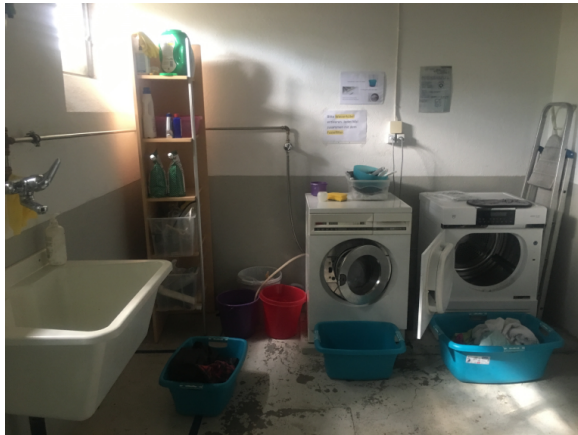
4.13  
übrige Gebäudetechnik - 2004  
Waschmaschine/ Tumbler

| Bauteil | Materialisierung | Bau-/<br>San.jahr | Notiz | Zustand | | |
|---|---|---|---|---|---|---|
| übrige Gebäudetechnik | Standard | 2004 | Einschätzung Bewerter | | ● | |

| Bauteil | Bau-/<br>San.jahr | Modell mit Risikoadjustierung | | Planung mit Risikoadjustierung | |
|---|---|---|---|---|---|
| übrige Gebäudetechnik | 2004 | 2032 | 16'000 | 2033 | 17'000 |

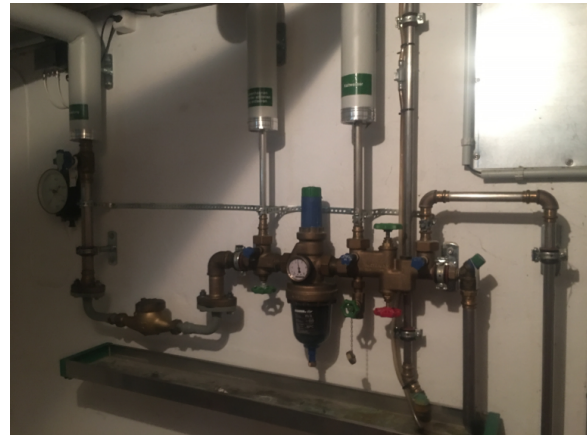
4.14  
Sanitär - 2004

| Bauteil | Materialisierung | Bau-/<br>San.jahr | Notiz | Zustand | | |
|---|---|---|---|---|---|---|
| Sanitär | Standard | 2004 | Einschätzung Bewerter | | ● | |

| Bauteil | Bau-/<br>San.jahr | Modell mit Risikoadjustierung | | Planung mit Risikoadjustierung | |
|---|---|---|---|---|---|
| Sanitär | 2004 | 2048 | 35'000 | 2042 | 30'000 |

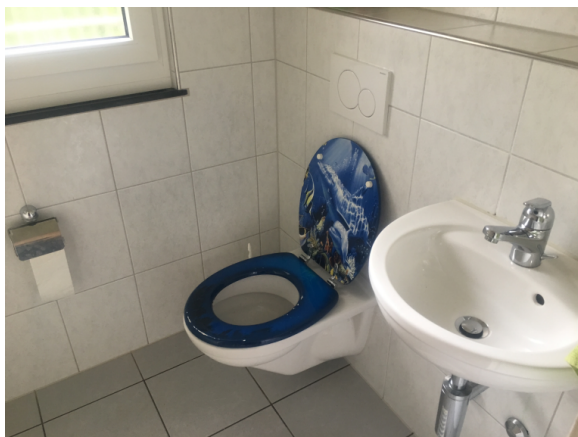
4.15  
Bad/Du/WC Einrichtung - 2004  
Toilette

| Bauteil | Materialisierung | Bau-/<br>San.jahr | Notiz | Zustand | | |
|---|---|---|---|---|---|---|
| Bad/Du/WC Einrichtung | Standard | 2004 | gem. Objektdatenblatt | | ● | |

| Bauteil | Bau-/<br>San.jahr | Modell mit Risikoadjustierung | | Planung mit Risikoadjustierung | |
|---|---|---|---|---|---|
| Bad/Du/WC Einrichtung | 2004 | 2046 | 24'000 | 2042 | 22'000 |

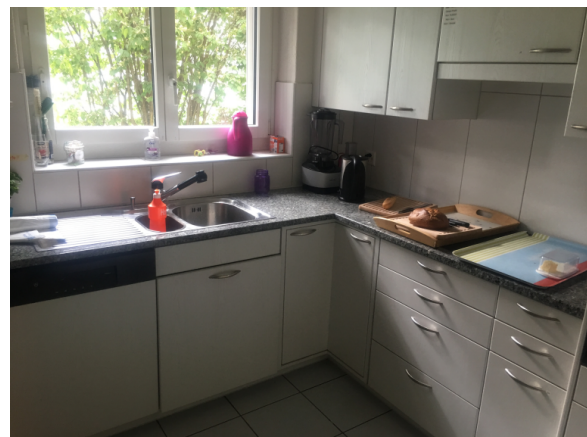
4.16  
Küche Einrichtung - 2004

| Bauteil | Materialisierung | Bau-/<br>San.jahr | Notiz | Zustand | | |
|---|---|---|---|---|---|---|
| Küche Einrichtung | Standard | 2004 | gem. Objektdatenblatt | | ● | |

| Bauteil | Bau-/<br>San.jahr | Modell mit Risikoadjustierung | | Planung mit Risikoadjustierung | |
|---|---|---|---|---|---|
| Küche Einrichtung | 2004 | 2042 | 24'000 | 2042 | 24'000 |

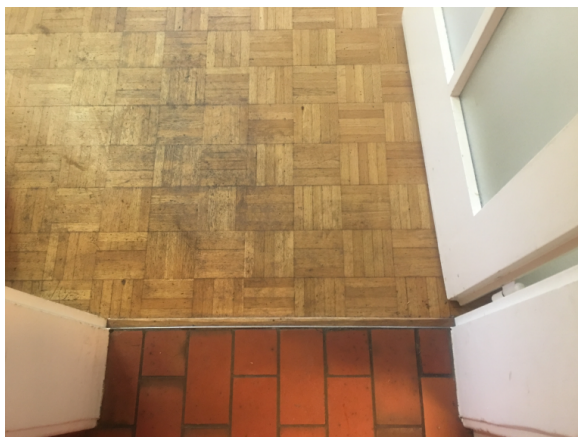
4.17  
Ausbau Oberflächen - 1980  
Klinker-/ Parkettboden

| Bauteil | Materialisierung | Bau-/<br>San.jahr | Notiz | Zustand | | |
|---|---|---|---|---|---|---|
| Ausbau Oberflächen | Standard | 1980 | Einschätzung Bewerter | | | ● |

| Bauteil | Bau-/<br>San.jahr | Modell mit Risikoadjustierung | | Planung mit Risikoadjustierung | |
|---|---|---|---|---|---|
| Ausbau Oberflächen | 1980 | 2019 | 60'000 | 2020 | 61'000 |

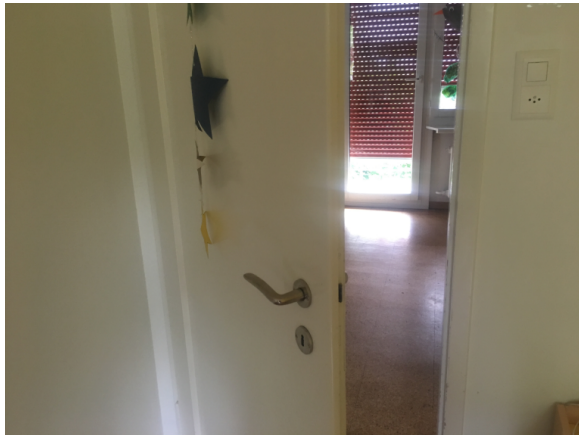
4.19  
*Ausbau Substanz - 1953*  
Zimmertüren

| Bauteil | Materialisierung | Bau-/<br>San.jahr | Notiz | Zustand | | |
|---|---|---|---|---|---|---|
| Ausbau Substanz | Standard | 1953 | Einschätzung Bewerter | | | ● |

| Bauteil | Bau-/<br>San.jahr | Modell mit Risikoadjustierung | | Planung mit Risikoadjustierung | |
|---|---|---|---|---|---|
| Ausbau Substanz | 1953 | 2028 | 74'000 | 2028 | 74'000 |

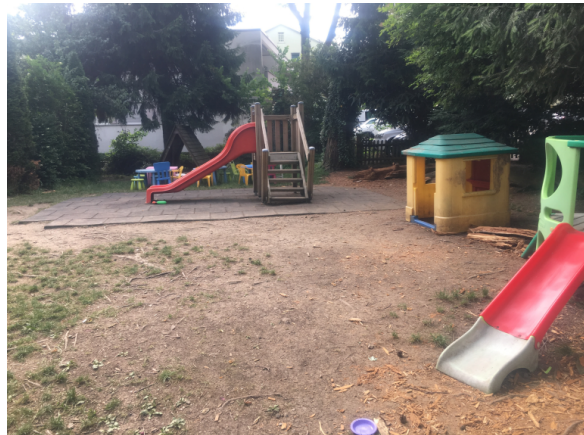
4.20  
*Tiefbau/Umgebung - 1980*  
Spielplatz

| Bauteil | Materialisierung | Bau-/<br>San.jahr | Notiz | Zustand | | |
|---|---|---|---|---|---|---|
| Tiefbau/Umgebung | Standard | 1980 | Einschätzung Bewerter | | ● | |

| Bauteil | Bau-/<br>San.jahr | Modell mit Risikoadjustierung | | Planung mit Risikoadjustierung | |
|---|---|---|---|---|---|
| Tiefbau/Umgebung | 1980 | 2031 | 12'000 | 2033 | 12'000 |
