# QC GEBÄUDEDIAGNOSE

Gebäudezustandsanalyse / Instandsetzungsplanung mit Risikoadjustierung

| Strasse Nr. | Regensdorferstrasse 46 |

| Berichtsnummer | 1138-20190722 |

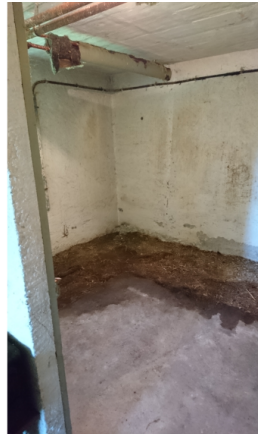
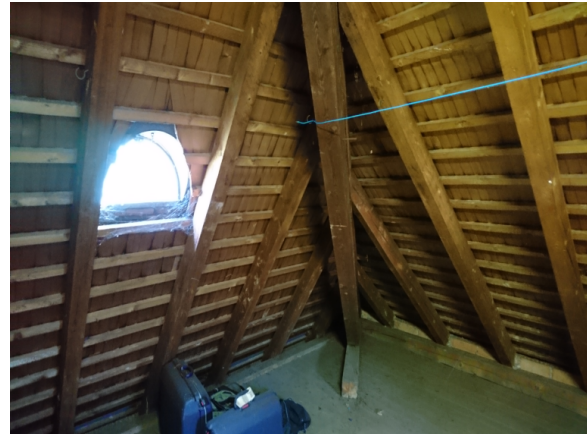
4.2  
Steildach - 1971  
Dach (innen)

| Bauteil | Materialisierung | Bau-/<br>San.jahr | Notiz | Zustand | | |
|---|---|---|---|---|---|---|
| Steildach | Ziegel | 1971 | Einschätzung Bewerter / eidg. Gebäude- und Wohnregister (GWR) | | | |

| Bauteil | Bau-/<br>San.jahr | Modell mit Risikoadjustierung | | Planung mit Risikoadjustierung | |
|---|---|---|---|---|---|
| Steildach | 1971 | 2019 | 25'000 | 2020 | 26'000 |

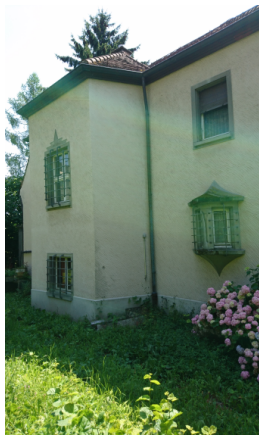
4.3  
Fassade - 1981  
Fassade (hinten)

| Bauteil | Materialisierung | Bau-/<br>San.jahr | Notiz | Zustand | | |
|---|---|---|---|---|---|---|
| Fassade | Mauerwerk verputzt | 1981 | Aussensanierung gem. Objektblatt RK | | | |

| Bauteil | Bau-/<br>San.jahr | Modell mit Risikoadjustierung | | Planung mit Risikoadjustierung | |
|---|---|---|---|---|---|
| Fassade | 1981 | 2019 | 16'000 | 2020 | 16'000 |

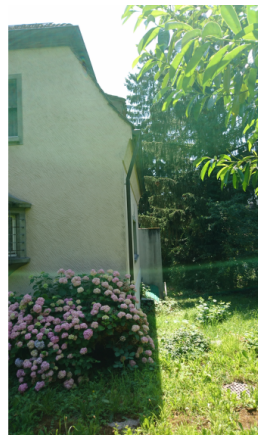
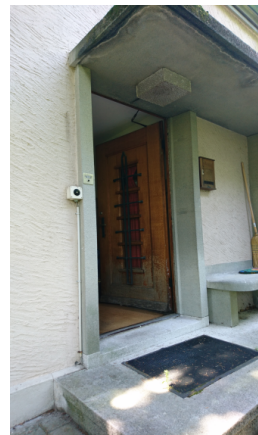
4.4  
Fenster/Aussentüren/Tore - 1971  
Eingangstüre (EG) - Türe Keller (UG)

| Bauteil | Materialisierung | Bau-/<br>San.jahr | Notiz | Zustand | | |
|---|---|---|---|---|---|---|
| Fenster/Aussentüren/Tore | Holz | 1971 | Einschätzung Bewerter / eidg. Gebäude- und Wohnregister (GWR) | | | |

| Bauteil | Bau-/<br>San.jahr | Modell mit Risikoadjustierung | | Planung mit Risikoadjustierung | |
|---|---|---|---|---|---|
| Fenster/Aussentüren/Tore | 1971 | 2019 | 40'000 | 2020 | 40'000 |

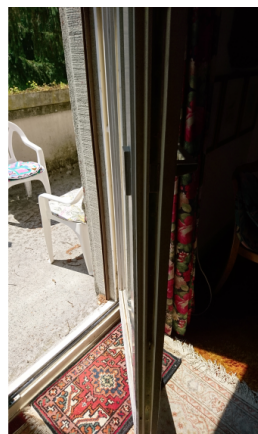
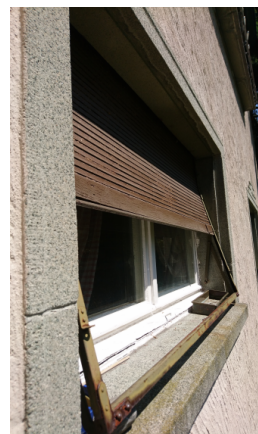
4.6  
Läden/Sonnenschutz - 1971  
Holzrollladen

| Bauteil | Materialisierung | Bau-/<br>San.jahr | Notiz | Zustand | | |
|---|---|---|---|---|---|---|
| Läden/Sonnenschutz | Rollläden<br>Kunststoff/Metall | 1971 | Einschätzung Bewerter / eidg. Gebäude- und Wohnregister (GWR) | | | |

| Bauteil | Bau-/<br>San.jahr | Modell mit Risikoadjustierung | | Planung mit Risikoadjustierung | |
|---|---|---|---|---|---|
| Läden/Sonnenschutz | 1971 | 2019 | 11'000 | 2020 | 11'000 |

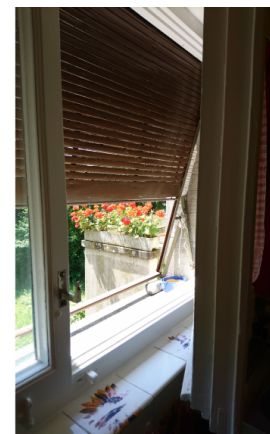
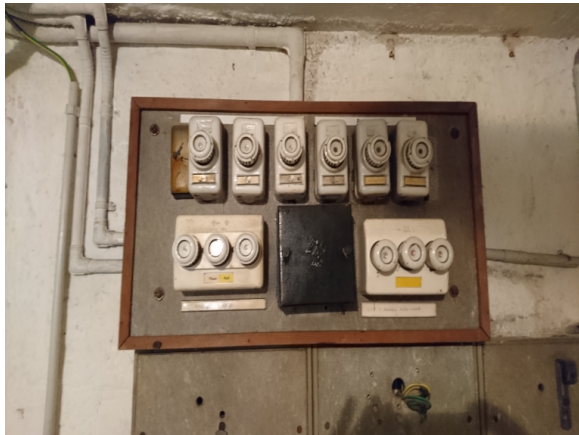
4.7  
Elektro - 1971  
Elektroverteiler 1. OG

| Bauteil | Materialisierung | Bau-/<br>San.jahr | Notiz | Zustand | | |
|---|---|---|---|---|---|---|
| Elektro | Standard | 1971 | teilweise renoviert - Einschätzung Bewerter / eidg. Gebäude- und Wohnregister (GWR) | | | |

| Bauteil | Bau-/<br>San.jahr | Modell mit Risikoadjustierung | | Planung mit Risikoadjustierung | |
|---|---|---|---|---|---|
| Elektro | 1971 | 2019 | 33'000 | 2020 | 33'000 |

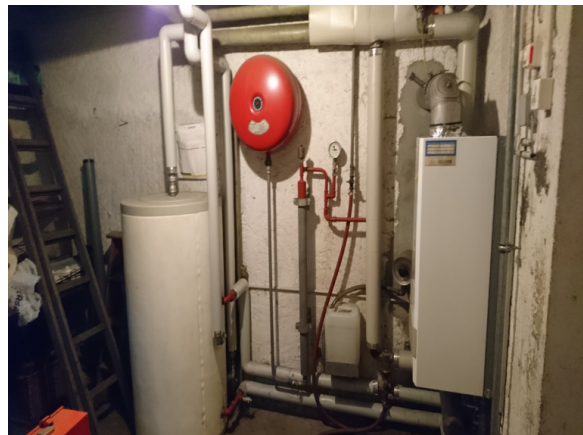
4.10  
Wärmeerzeugung - 1997  
Gasheizung (UG)

| Bauteil | Materialisierung | Bau-/<br>San.jahr | Notiz | Zustand | | |
|---|---|---|---|---|---|---|
| Wärmeerzeugung | Gas | 1997 | Einbau Heizung gem. Objektblatt RK - Funktioniert schlecht gemäss Angaben des Mieters | | | |

| Bauteil | Bau-/<br>San.jahr | Modell mit Risikoadjustierung | | Planung mit Risikoadjustierung | |
|---|---|---|---|---|---|
| Wärmeerzeugung | 1997 | 2019 | 11'000 | 2030 | 14'000 |

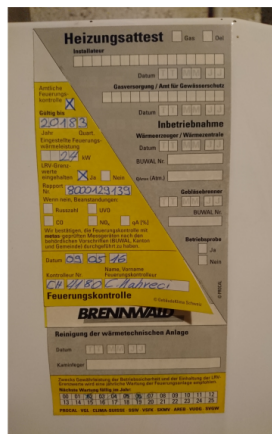
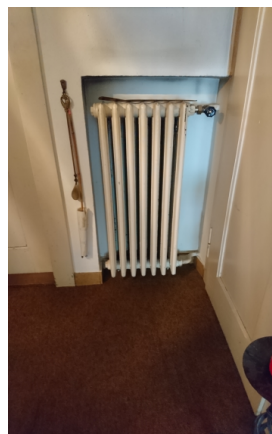
4.12  
Wärmeverteilung - 1931  
Radiatoren

| Bauteil | Materialisierung | Bau-/<br>San.jahr | Notiz | Zustand | | |
|---|---|---|---|---|---|---|
| Wärmeverteilung | Heizkörper | 1931 | Einschätzung Bewerter | | | |

| Bauteil | Bau-/<br>San.jahr | Modell mit Risikoadjustierung | | Planung mit Risikoadjustierung | |
|---|---|---|---|---|---|
| Wärmeverteilung | 1931 | 2019 | 29'000 | 2020 | 29'000 |

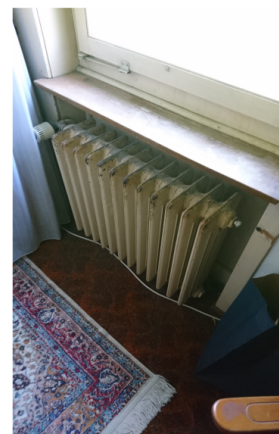
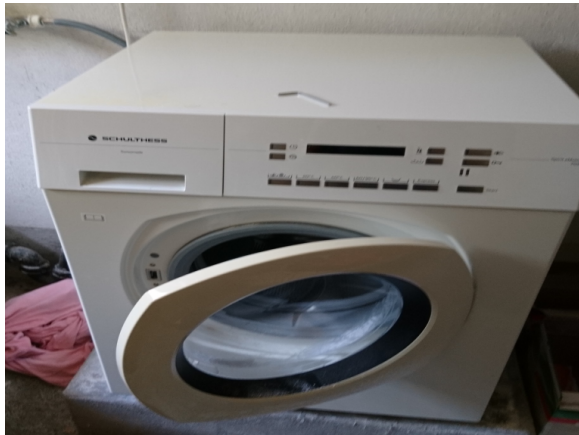
4.13  
übrige Gebäudetechnik - 1997  
Waschmaschine (UG)

| Bauteil | Materialisierung | Bau-/<br>San.jahr | Notiz | Zustand | | |
|---|---|---|---|---|---|---|
| übrige Gebäudetechnik | Standard | 1997 | Einschätzung Bewerter | | | |

| Bauteil | Bau-/<br>San.jahr | Modell mit Risikoadjustierung | | Planung mit Risikoadjustierung | |
|---|---|---|---|---|---|
| übrige Gebäudetechnik | 1997 | 2019 | 9'000 | 2020 | 10'000 |

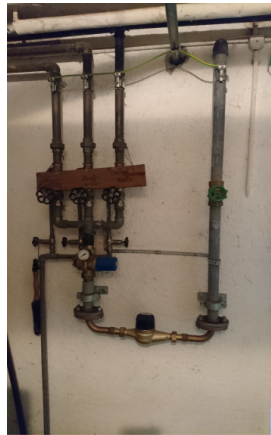
4.14  
Sanitär - 1931  
Sanitärverteiler (UG) - Boiler (UG)

| Bauteil | Materialisierung | Bau-/<br>San.jahr | Notiz | Zustand | | |
|---|---|---|---|---|---|---|
| Sanitär | Standard | 1931 | Einschätzung Bewerter | | | |

| Bauteil | Bau-/<br>San.jahr | Modell mit Risikoadjustierung | | Planung mit Risikoadjustierung | |
|---|---|---|---|---|---|
| Sanitär | 1931 | 2019 | 43'000 | 2020 | 43'000 |

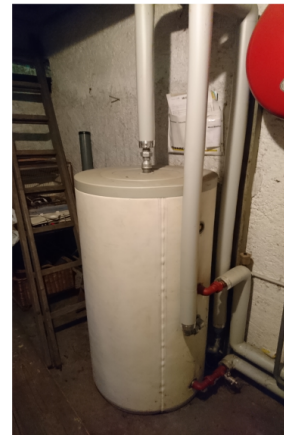
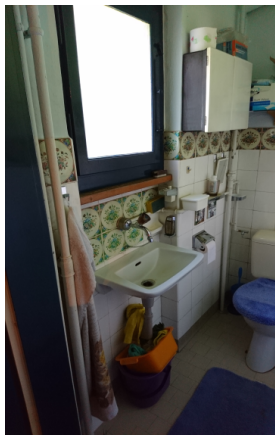
4.15  
Bad/Du/WC Einrichtung - 1931  
WC EG

| Bauteil | Materialisierung | Bau-/<br>San.jahr | Notiz | Zustand | | |
|---|---|---|---|---|---|---|
| Bad/Du/WC Einrichtung | Standard | 1931 | Einschätzung Bewerter | | | |

| Bauteil | Bau-/<br>San.jahr | Modell mit Risikoadjustierung | | Planung mit Risikoadjustierung | |
|---|---|---|---|---|---|
| Bad/Du/WC Einrichtung | 1931 | 2019 | 18'000 | 2020 | 18'000 |

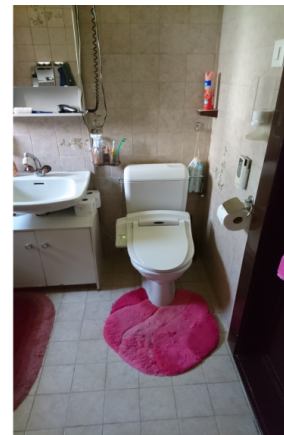
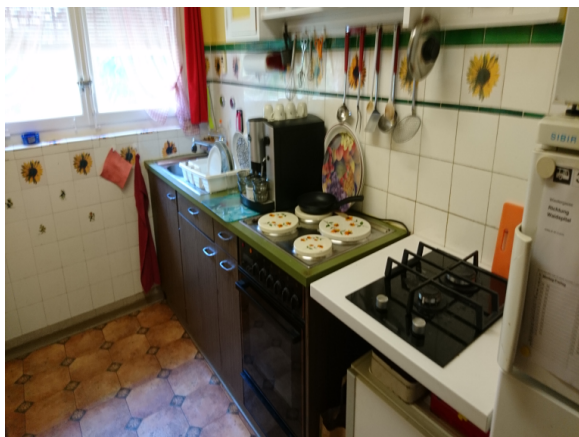
4.17  
Küche Einrichtung - 1983  
Küche

| Bauteil | Materialisierung | Bau-/<br>San.jahr | Notiz | Zustand | | |
|---|---|---|---|---|---|---|
| Küche Einrichtung | Standard | 1983 | Neue Küche eingebaut gem. Objektblatt RK | | | |

| Bauteil | Bau-/<br>San.jahr | Modell mit Risikoadjustierung | | Planung mit Risikoadjustierung | |
|---|---|---|---|---|---|
| Küche Einrichtung | 1983 | 2019 | 70'000 | 2020 | 72'000 |

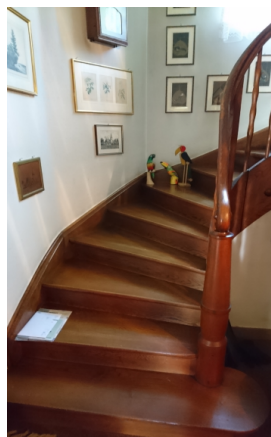
4.18  
Ausbau Oberflächen - 1971  
Treppenhaus

| Bauteil | Materialisierung | Bau-/<br>San.jahr | Notiz | Zustand | | |
|---|---|---|---|---|---|---|
| Ausbau Oberflächen | Standard | 1971 | Einschätzung Bewerter / eidg. Gebäude- und Wohnregister (GWR) | | | |

| Bauteil | Bau-/<br>San.jahr | Modell mit Risikoadjustierung | | Planung mit Risikoadjustierung | |
|---|---|---|---|---|---|
| Ausbau Oberflächen | 1971 | 2019 | 65'000 | 2020 | 65'000 |

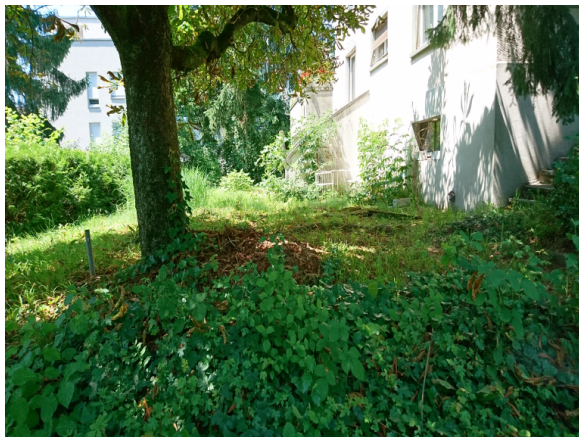
4.21  
Tiefbau/Umgebung - 1971  
Umgebung

| Bauteil | Materialisierung | Bau-/<br>San.jahr | Notiz | Zustand | | |
|---|---|---|---|---|---|---|
| Tiefbau/Umgebung | Standard | 1971 | Einschätzung Bewerter / eidg. Gebäude- und Wohnregister (GWR) | | | |

| Bauteil | Bau-/<br>San.jahr | Modell mit Risikoadjustierung | | Planung mit Risikoadjustierung | |
|---|---|---|---|---|---|
| Tiefbau/Umgebung | 1971 | 2019 | 3'000 | 2020 | 3'000 |
