# QC GEBÄUDEDIAGNOSE

Gebäudezustandsanalyse / Instandsetzungsplanung mit Risikoadjustierung

| Strasse Nr. | Ahornstrasse 2 |

| Berichtsnummer | 1162-20190719 |

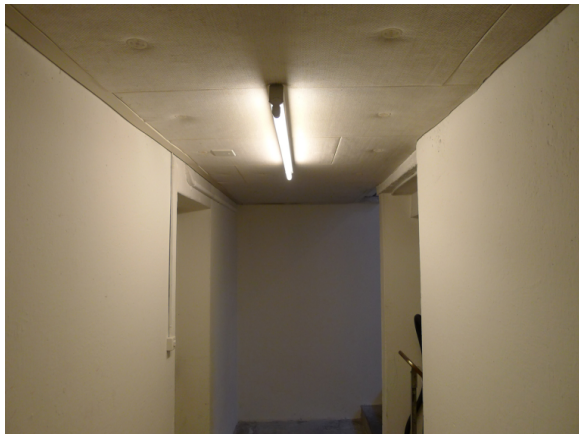
4.1  
Rohbau - 1933

| Bauteil | Materialisierung | Bau-/<br>San.jahr | Notiz | Zustand | | |
|---|---|---|---|---|---|---|
| Rohbau | Massivbau | 1933 | GVA-Daten Baujahr | | ● | |

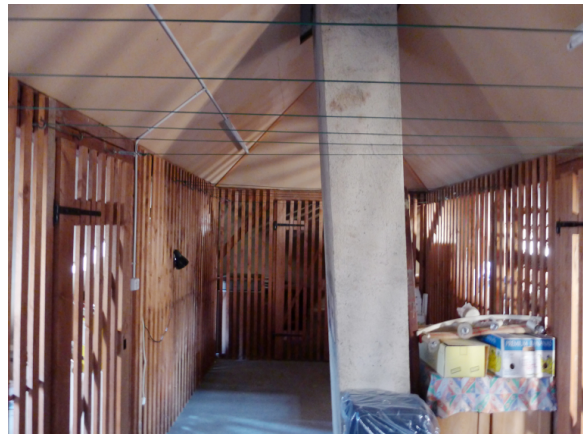
4.2  
Steildach - 1998

| Bauteil | Materialisierung | Bau-/<br>San.jahr | Notiz | Zustand | | |
|---|---|---|---|---|---|---|
| Steildach | Ziegel | 1998 | Renovationsangaben Ref. Kirche | | ● | |

| Bauteil | Bau-/<br>San.jahr | Modell mit Risikoadjustierung | | Planung mit Risikoadjustierung | |
|---|---|---|---|---|---|
| Steildach | 1998 | 2019 | 20'000 | 2035 | 28'000 |

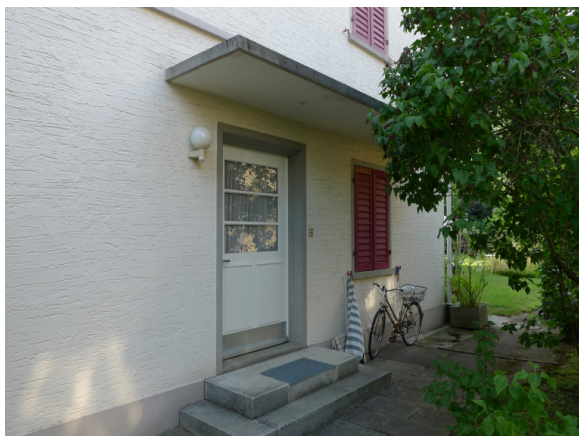
4.3  
Fassade - 1998

| Bauteil | Materialisierung | Bau-/<br>San.jahr | Notiz | Zustand | | |
|---|---|---|---|---|---|---|
| Fassade | Mauerwerk verputzt | 1998 | Renovationsangaben Ref. Kirche | | ● | |

| Bauteil | Bau-/<br>San.jahr | Modell mit Risikoadjustierung | | Planung mit Risikoadjustierung | |
|---|---|---|---|---|---|
| Fassade | 1998 | 2019 | 16'000 | 2035 | 22'000 |

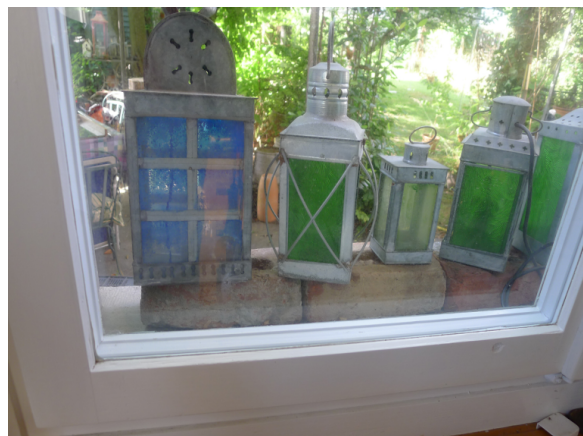
4.4  
Fenster/Ausstüren/Tore - 1975

| Bauteil | Materialisierung | Bau-/<br>San.jahr | Notiz | Zustand | | |
|---|---|---|---|---|---|---|
| Fenster/Aussentüren/Tore | Holz | 1975 | Einschätzung Bewerter | | | ● |

| Bauteil | Notiz | Fotoverweis |
|---|---|---|
| Allgemein | - Fensterersatz | - |

| Bauteil | Bau-/<br>San.jahr | Modell mit Risikoadjustierung | | Planung mit Risikoadjustierung | |
|---|---|---|---|---|---|
| Fenster/Aussentüren/Tore | 1975 | 2019 | 56'000 | 2020 | 56'000 |

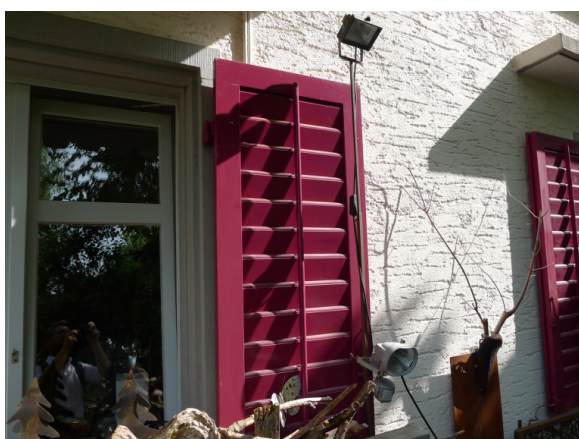
4.5  
Läden/Sonnenschutz - 1998

| Bauteil | Materialisierung | Bau-/<br>San.jahr | Notiz | Zustand | | |
|---|---|---|---|---|---|---|
| Läden/Sonnenschutz | Klappläden Holz | 1998 | Renovationsangaben Ref. Kirche | | ● | |

| Bauteil | Bau-/<br>San.jahr | Modell mit Risikoadjustierung | | Planung mit Risikoadjustierung | |
|---|---|---|---|---|---|
| Läden/Sonnenschutz | 1998 | 2019 | 9'000 | 2035 | 15'000 |

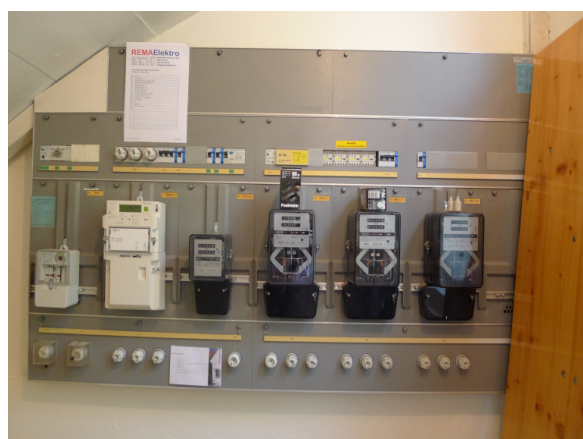
4.6  
Elektro - 1985

| Bauteil | Materialisierung | Bau-/<br>San.jahr | Notiz | Zustand | | |
|---|---|---|---|---|---|---|
| Elektro | Standard | 1985 | Einschätzung Bewerter | | ● | |

| Bauteil | Bau-/<br>San.jahr | Modell mit Risikoadjustierung | | Planung mit Risikoadjustierung | |
|---|---|---|---|---|---|
| Elektro | 1985 | 2033 | 46'000 | 2035 | 47'000 |

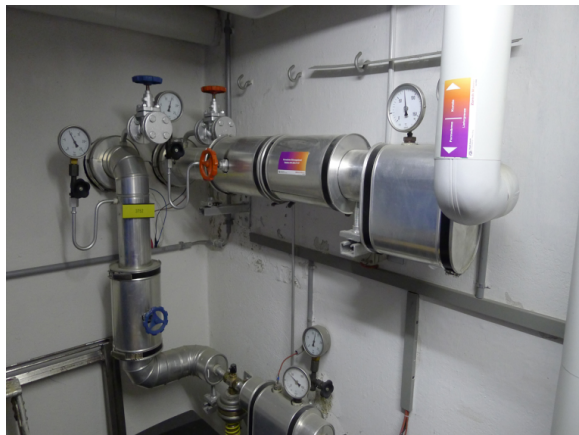
4.7  
Wärmeerzeugung - 2015

| Bauteil | Materialisierung | Bau-/<br>San.jahr | Notiz | Zustand | | |
|---|---|---|---|---|---|---|
| Wärmeerzeugung | Fernwärme | 2015 | Einschätzung Bewerter | | ● | |

| Bauteil | Bau-/<br>San.jahr | Modell mit Risikoadjustierung | | Planung mit Risikoadjustierung | |
|---|---|---|---|---|---|
| Wärmeerzeugung | 2015 | 2033 | 13'000 | 2035 | 14'000 |

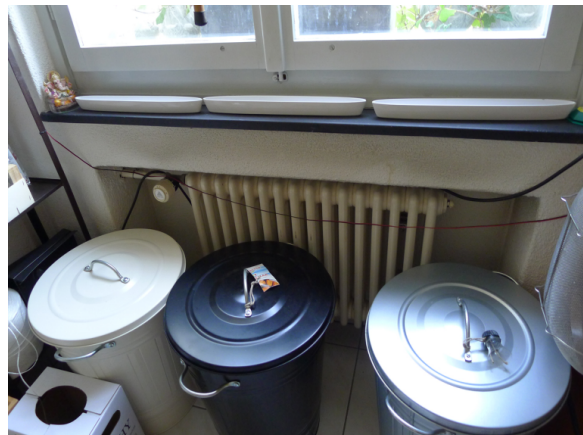
4.8  
Wärmeverteilung - 1998

| Bauteil | Materialisierung | Bau-/<br>San.jahr | Notiz | Zustand | | |
|---|---|---|---|---|---|---|
| Wärmeverteilung | Standard | 1998 | Renovationsangaben Ref. Kirche | | ● | |

| Bauteil | Bau-/<br>San.jahr | Modell mit Risikoadjustierung | | Planung mit Risikoadjustierung | |
|---|---|---|---|---|---|
| Wärmeverteilung | 1998 | 2033 | 35'000 | 2035 | 35'000 |

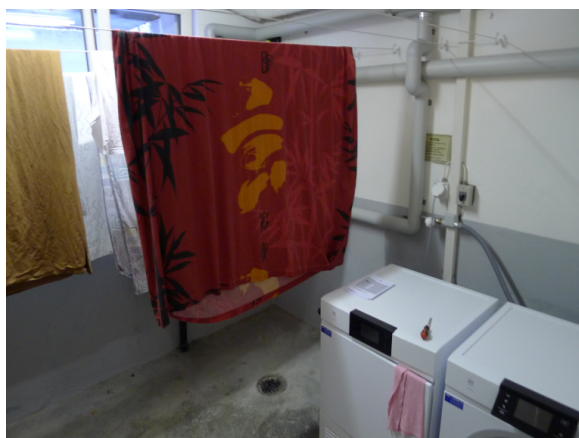
4.9  
übrige Gebäudetechnik - 2005

| Bauteil | Materialisierung | Bau-/<br>San.jahr | Notiz | Zustand | | |
|---|---|---|---|---|---|---|
| übrige Gebäudetechnik | Standard | 2005 | Einschätzung Bewerter | | ● | |

| Bauteil | Bau-/<br>San.jahr | Modell mit Risikoadjustierung | | Planung mit Risikoadjustierung | |
|---|---|---|---|---|---|
| übrige Gebäudetechnik | 2005 | 2033 | 15'000 | 2035 | 15'000 |

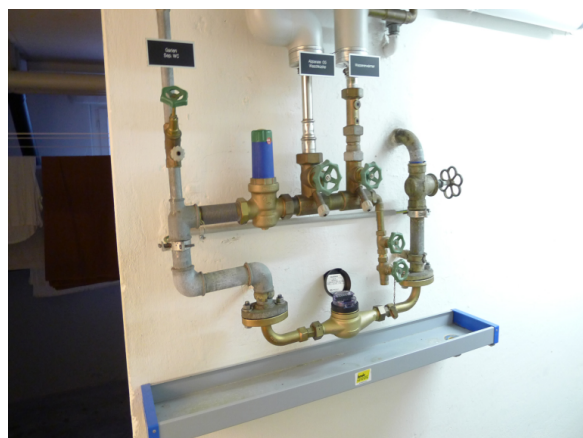
4.10  
Sanitär - 1998

| Bauteil | Materialisierung | Bau-/<br>San.jahr | Notiz | Zustand | | |
|---|---|---|---|---|---|---|
| Sanitär | Standard | 1998 | Renovationsangaben Ref. Kirche | | ● | |

| Bauteil | Bau-/<br>San.jahr | Modell mit Risikoadjustierung | | Planung mit Risikoadjustierung | |
|---|---|---|---|---|---|
| Sanitär | 1998 | 2033 | 46'000 | 2035 | 48'000 |

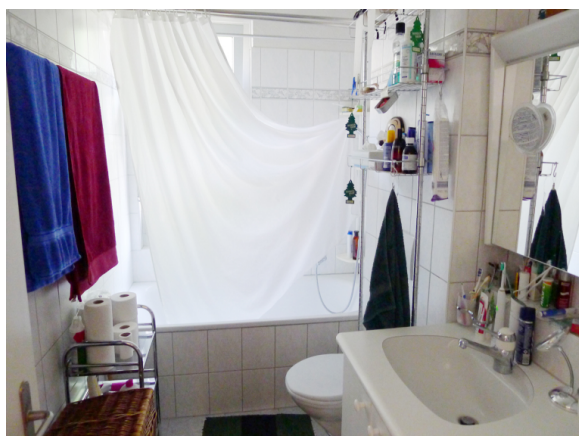
4.11  
Bad/Du/WC Einrichtung - 1998

| Bauteil | Materialisierung | Bau-/<br>San.jahr | Notiz | Zustand | | |
|---|---|---|---|---|---|---|
| Bad/Du/WC Einrichtung | Standard | 1998 | Renovationsangaben Ref. Kirche | | ● | |

| Bauteil | Bau-/<br>San.jahr | Modell mit Risikoadjustierung | | Planung mit Risikoadjustierung | |
|---|---|---|---|---|---|
| Bad/Du/WC Einrichtung | 1998 | 2036 | 60'000 | 2035 | 59'000 |

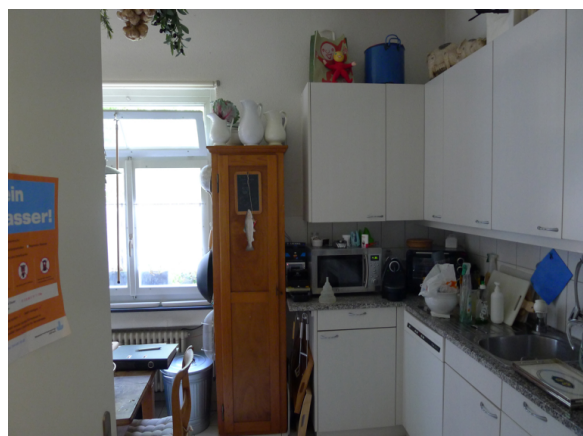
4.12  
Küche Einrichtung - 1998

| Bauteil | Materialisierung | Bau-/<br>San.jahr | Notiz | Zustand | | |
|---|---|---|---|---|---|---|
| Küche Einrichtung | Standard | 1998 | Renovationsangaben Ref. Kirche | | ● | |

| Bauteil | Bau-/<br>San.jahr | Modell mit Risikoadjustierung | | Planung mit Risikoadjustierung | |
|---|---|---|---|---|---|
| Küche Einrichtung | 1998 | 2036 | 85'000 | 2035 | 83'000 |

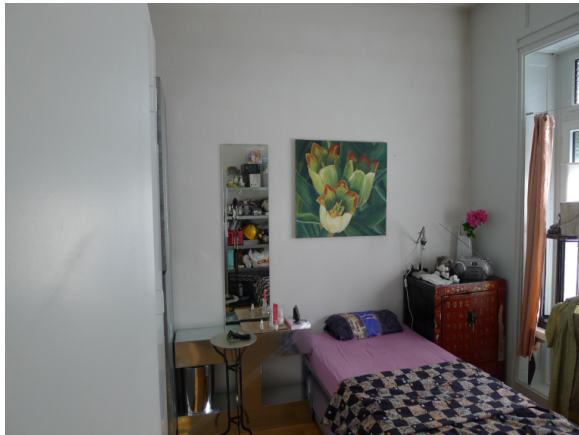
4.13  
*Ausbau Oberflächen - 1998*

| Bauteil | Materialisierung | Bau-/<br>San.jahr | Notiz | Zustand | | |
|---|---|---|---|---|---|---|
| Ausbau Oberflächen | Standard | 1998 | Renovationsangaben Ref. Kirche | | ● | |

| Bauteil | Bau-/<br>San.jahr | Modell mit Risikoadjustierung | | Planung mit Risikoadjustierung | |
|---|---|---|---|---|---|
| Ausbau Oberflächen | 1998 | 2036 | 85'000 | 2035 | 83'000 |

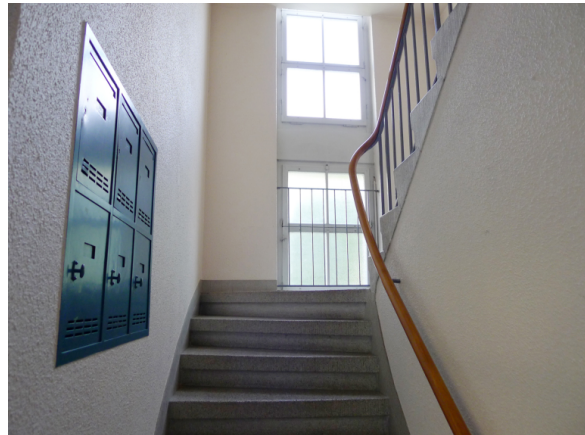
4.14  
*Ausbau Substanz - 1998*

| Bauteil | Materialisierung | Bau-/<br>San.jahr | Notiz | Zustand | | |
|---|---|---|---|---|---|---|
| Ausbau Substanz | Standard | 1998 | Renovationsangaben Ref. Kirche | | ● | |

| Bauteil | Bau-/<br>San.jahr | Modell mit Risikoadjustierung | | Planung mit Risikoadjustierung | |
|---|---|---|---|---|---|
| Ausbau Substanz | 1998 | 2036 | 65'000 | 2035 | 64'000 |

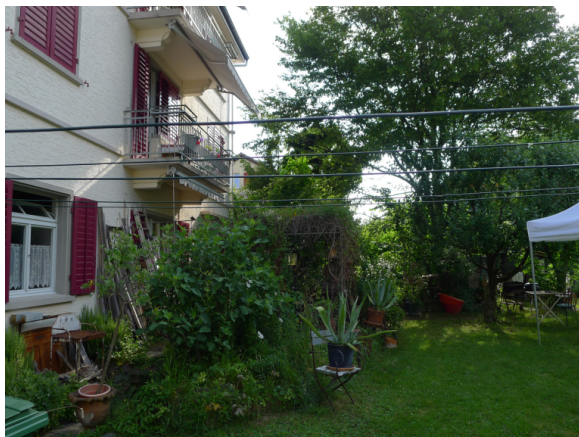
4.15  
*Tiefbau/Umgebung - 1998*

| Bauteil | Materialisierung | Bau-/<br>San.jahr | Notiz | Zustand | | |
|---|---|---|---|---|---|---|
| Tiefbau/Umgebung | Standard | 1998 | Einschätzung Bewerter | | ● | |

| Bauteil | Bau-/<br>San.jahr | Modell mit Risikoadjustierung | | Planung mit Risikoadjustierung | |
|---|---|---|---|---|---|
| Tiefbau/Umgebung | 1998 | 2049 | 5'000 | 2049 | 5'000 |
