# QC Gebäuediagnose

Zustandsanalyse

Reformierte Kirche Zürich  
1156  
Pfarrhaus  
Aehrenweg 1  
CH - 8050 Zürich

1156.20211006  
06.10.2021

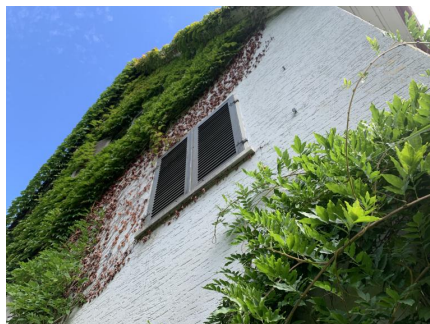
4.3 Rauher Fassadenputz teilweise bewachsen

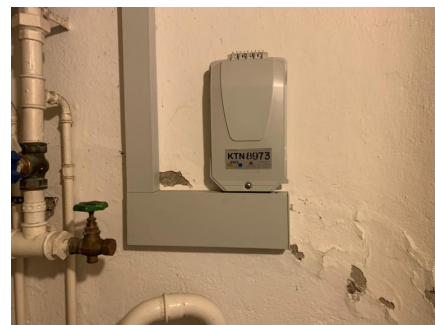
4.38 Farbabplatzungen

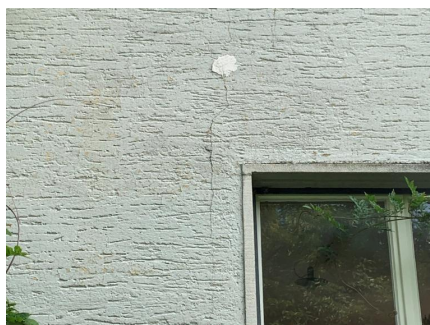
4.39 Aussenputzrisse

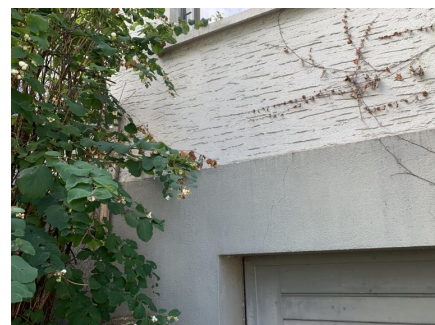
4.40 Aussenputzrisse

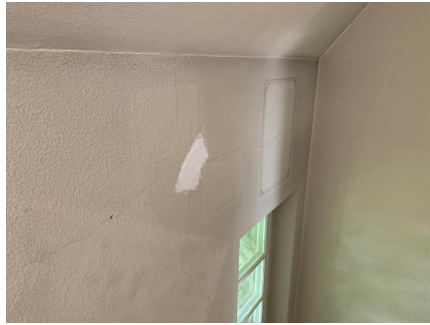
4.41 Putzrisse (1. bis 2.OG)
