# QC GEBÄUDEDIAGNOSE

Gebäudezustandsanalyse / Instandsetzungsplanung mit Risikoadjustierung

| Strasse Nr. | Wunderlistrasse 25 |

| Berichtsnummer | 1010-20190716 |

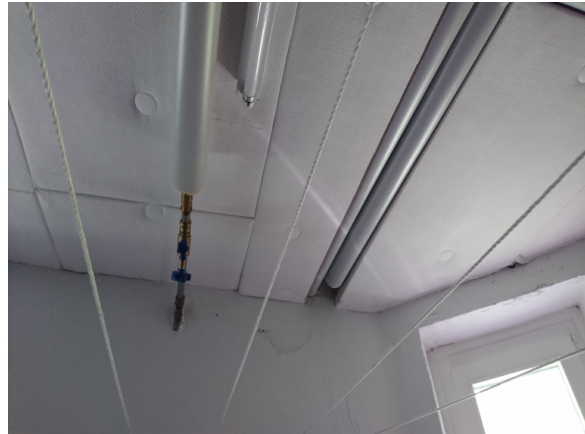
4.2  
Rohbau - 1924  
UG - Detail (Dämmung)

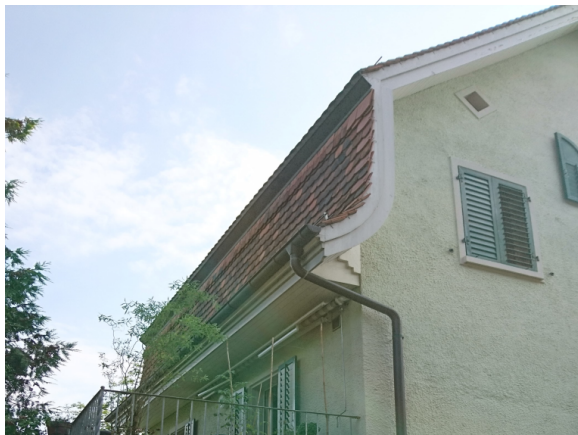
4.3  
Steildach - 2008

| Bauteil | Materialisierung | Bau-/<br>San.jahr | Notiz | Zustand | | |
|---|---|---|---|---|---|---|
| Steildach | Ziegel | 2008 | Totalsanierung '08/09 gem. Objektblatt RK | | ● | |

| Bauteil | Bau-/<br>San.jahr | Modell mit Risikoadjustierung | | Planung mit Risikoadjustierung | |
|---|---|---|---|---|---|
| Steildach | 2008 | 2033 | 22'000 | 2061 | 41'000 |

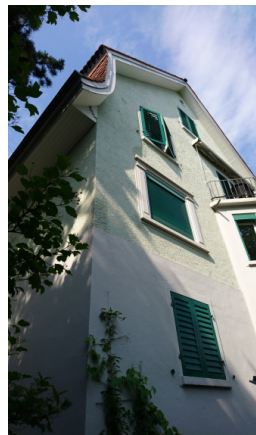
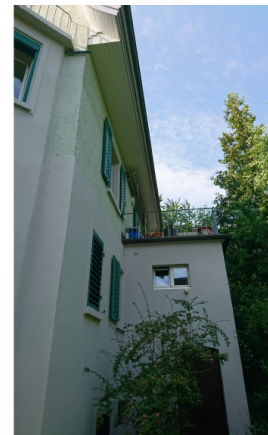
4.4  
Fassade - 2008  
Gartenseite

| Bauteil | Materialisierung | Bau-/<br>San.jahr | Notiz | Zustand | | |
|---|---|---|---|---|---|---|
| Fassade | Mauerwerk verputzt | 2008 | Totalsanierung '08/09 gem. Objektblatt RK | | ● | |

| Bauteil | Bau-/<br>San.jahr | Modell mit Risikoadjustierung | | Planung mit Risikoadjustierung | |
|---|---|---|---|---|---|
| Fassade | 2008 | 2033 | 37'000 | 2064 | 67'000 |

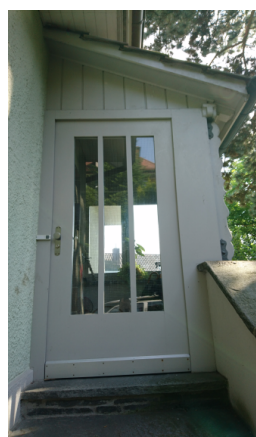
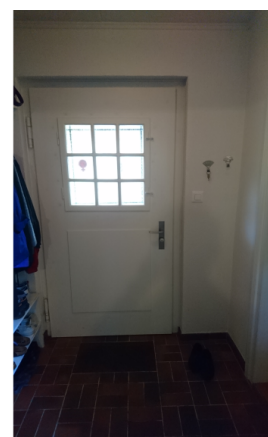
4.6  
Fenster/Aussentüren/Tore - 1995  
Eingangstüre (aussen) - Eingangstüre (innen)

| Bauteil | Materialisierung | Bau-/<br>San.jahr | Notiz | Zustand | | |
|---|---|---|---|---|---|---|
| Fenster/Aussentüren/Tore | Holz | 1995 | Totalsanierung '08/09 gem. Objektblatt RK | | ● | |

| Bauteil | Bau-/<br>San.jahr | Modell mit Risikoadjustierung | | Planung mit Risikoadjustierung | |
|---|---|---|---|---|---|
| Fenster/Aussentüren/Tore | 1995 | 2033 | 53'000 | 2033 | 53'000 |

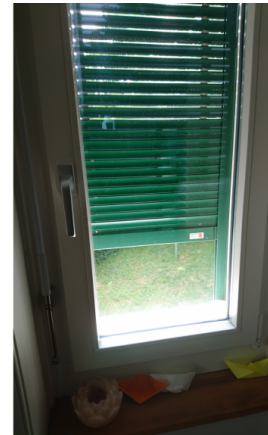
4.8  
Läden/Sonnenschutz - 2008  
Rollladen / Klappladen

| Bauteil | Materialisierung | Bau-/<br>San.jahr | Notiz | Zustand | | |
|---|---|---|---|---|---|---|
| Läden/Sonnenschutz | Klappläden Alu | 2008 | Totalsanierung '08/09 gem. Objektblatt RK | | ● | |

| Bauteil | Bau-/<br>San.jahr | Modell mit Risikoadjustierung | | Planung mit Risikoadjustierung | |
|---|---|---|---|---|---|
| Läden/Sonnenschutz | 2008 | 2033 | 8'000 | 2053 | 14'000 |

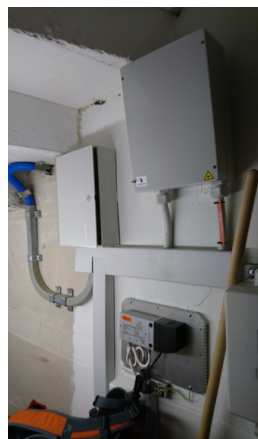
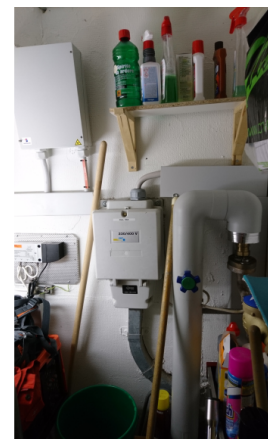
4.10  
Elektro - 2008  
Elektroinstallationen 1. UG

| Bauteil | Materialisierung | Bau-/<br>San.jahr | Notiz | Zustand | | |
|---|---|---|---|---|---|---|
| Elektro | Standard | 2008 | Totalsanierung '08/09 gem. Objektblatt RK | | ● | |

| Bauteil | Bau-/<br>San.jahr | Modell mit Risikoadjustierung | | Planung mit Risikoadjustierung | |
|---|---|---|---|---|---|
| Elektro | 2008 | 2036 | 39'000 | 2061 | 45'000 |

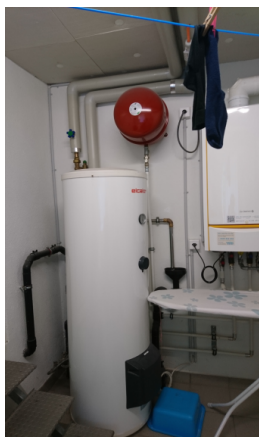
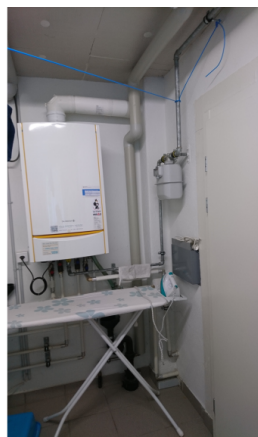
4.11  
Wärmeerzeugung - 2009  
Gasheizung 1. UG

| Bauteil | Materialisierung | Bau-/<br>San.jahr | Notiz | Zustand | | |
|---|---|---|---|---|---|---|
| Wärmeerzeugung | Gas | 2009 | Bauteil mit Datum | | ● | |

| Bauteil | Bau-/<br>San.jahr | Modell mit Risikoadjustierung | | Planung mit Risikoadjustierung | |
|---|---|---|---|---|---|
| Wärmeerzeugung | 2009 | 2036 | 33'000 | 2037 | 34'000 |

| Bauteil | Bau-/<br>San.jahr | Planung mit Risikoadjustierung | | Total in CHF | Notiz |
|---|---|---|---|---|---|
| Wärmeerzeugung | 2009 | 2037 | 34'000 | 34'000 | |

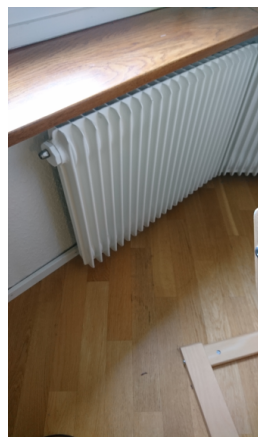
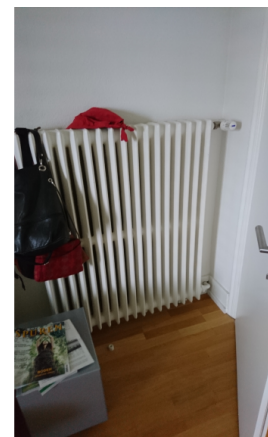
4.12  
Wärmeverteilung - 2009  
Radiatoren

| Bauteil | Materialisierung | Bau-/<br>San.jahr | Notiz | Zustand | | |
|---|---|---|---|---|---|---|
| Wärmeverteilung | Standard | 2009 | Totalsanierung '08/09 gem. Objektblatt RK | | ● | |

| Bauteil | Bau-/<br>San.jahr | Modell mit Risikoadjustierung | | Planung mit Risikoadjustierung | |
|---|---|---|---|---|---|
| Wärmeverteilung | 2009 | 2036 | 19'000 | 2067 | 23'000 |

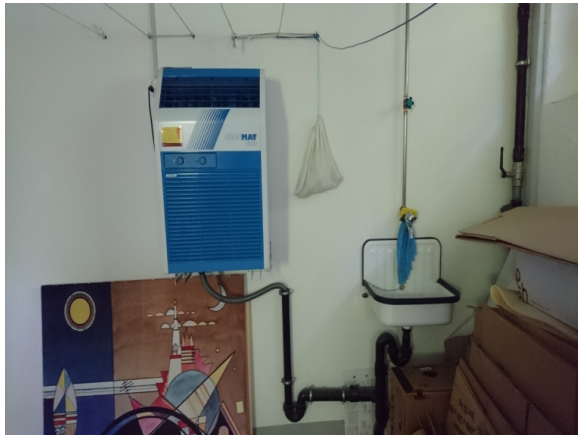
4.13  
übrige Gebäudetechnik - 2008  
Lufttrockner 2. UG

| Bauteil | Materialisierung | Bau-/<br>San.jahr | Notiz | Zustand | | |
|---|---|---|---|---|---|---|
| übrige Gebäudetechnik | Standard | 2008 | Totalsanierung '08/09 gem. Objektblatt RK | | ● | |

| Bauteil | Bau-/<br>San.jahr | Modell mit Risikoadjustierung | | Planung mit Risikoadjustierung | |
|---|---|---|---|---|---|
| übrige Gebäudetechnik | 2008 | 2036 | 18'000 | 2036 | 18'000 |

| Bauteil | Bau-/<br>San.jahr | Planung mit Risikoadjustierung | | Total in CHF | Notiz |
|---|---|---|---|---|---|
| übrige Gebäudetechnik | 2008 | 2036 | 18'000 | 18'000 | |

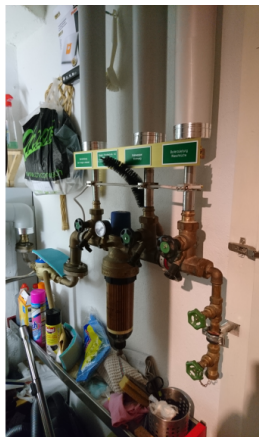
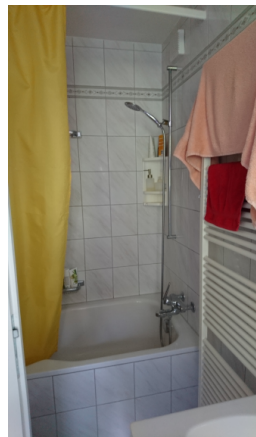
4.15  
Sanitär - 2008  
Sanitärverteilung 1. UG

| Bauteil | Materialisierung | Bau-/<br>San.jahr | Notiz | Zustand | | |
|---|---|---|---|---|---|---|
| Sanitär | Standard | 2008 | Totalsanierung '08/09 gem. Objektblatt RK | | ● | |

| Bauteil | Bau-/<br>San.jahr | Modell mit Risikoadjustierung | | Planung mit Risikoadjustierung | |
|---|---|---|---|---|---|
| Sanitär | 2008 | 2036 | 29'000 | 2052 | 39'000 |

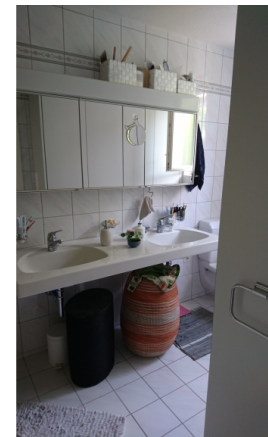
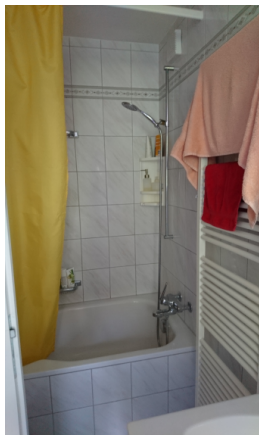
4.16  
Bad/Du/WC Einrichtung - 2008  
Badezimmer 1. UG

| Bauteil | Materialisierung | Bau-/<br>San.jahr | Notiz | Zustand | | |
|---|---|---|---|---|---|---|
| Bad/Du/WC Einrichtung | Standard | 2008 | Totalsanierung '08/09 gem. Objektblatt RK | | ● | |

| Bauteil | Bau-/<br>San.jahr | Modell mit Risikoadjustierung | | Planung mit Risikoadjustierung | |
|---|---|---|---|---|---|
| Bad/Du/WC Einrichtung | 2008 | 2046 | 24'000 | 2050 | 26'000 |

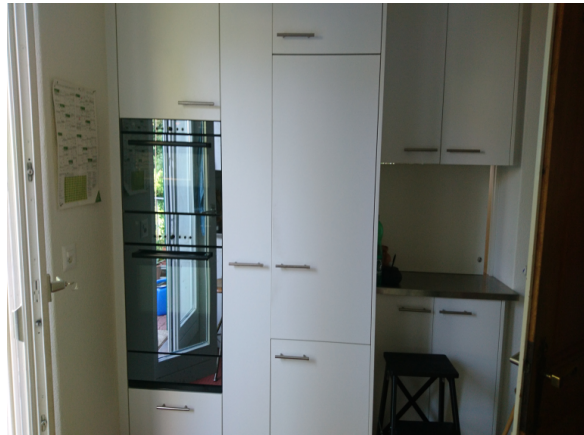
4.20  
Küche Einrichtung - 2008  
Küche EG - Detail

| Bauteil | Materialisierung | Bau-/<br>San.jahr | Notiz | Zustand | | |
|---|---|---|---|---|---|---|
| Küche Einrichtung | Standard | 2008 | Totalsanierung '08/09 gem. Objektblatt RK | | ● | |

| Bauteil | Bau-/<br>San.jahr | Modell mit Risikoadjustierung | | Planung mit Risikoadjustierung | |
|---|---|---|---|---|---|
| Küche Einrichtung | 2008 | 2046 | 40'000 | 2046 | 40'000 |

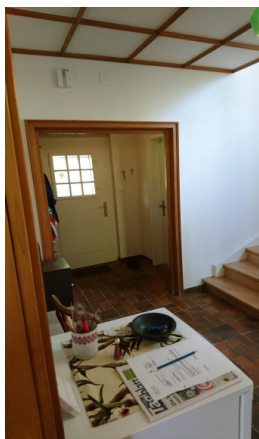
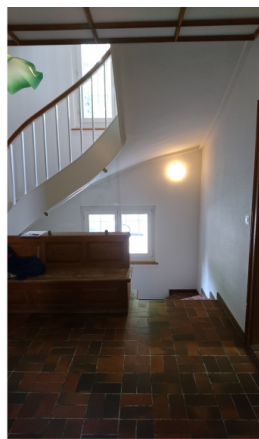
4.21  
Ausbau Oberflächen - 2008  
Vorraum / Korridor EG

| Bauteil | Materialisierung | Bau-/<br>San.jahr | Notiz | Zustand | | |
|---|---|---|---|---|---|---|
| Ausbau Oberflächen | Standard | 2008 | Totalsanierung '08/09 gem. Objektblatt RK | | ● | |

| Bauteil | Bau-/<br>San.jahr | Modell mit Risikoadjustierung | | Planung mit Risikoadjustierung | |
|---|---|---|---|---|---|
| Ausbau Oberflächen | 2008 | 2046 | 66'000 | 2046 | 66'000 |

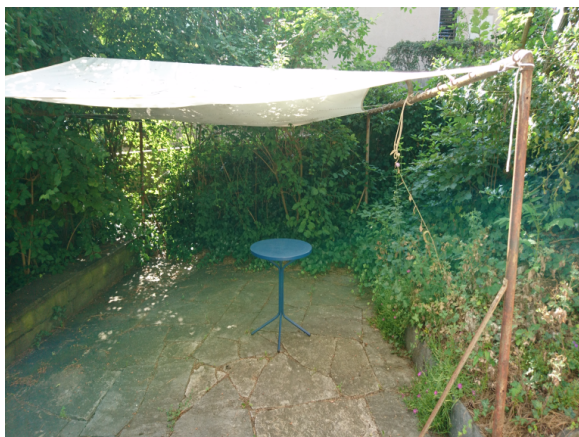
4.23  
Tiefbau/Umgebung - 2008  
Garten

| Bauteil | Materialisierung | Bau-/<br>San.jahr | Notiz | Zustand | | |
|---|---|---|---|---|---|---|
| Tiefbau/Umgebung | Standard | 2008 | Totalsanierung '08/09 gem. Objektblatt RK | | ● | |

| Bauteil | Bau-/<br>San.jahr | Modell mit Risikoadjustierung | | Planung mit Risikoadjustierung | |
|---|---|---|---|---|---|
| Tiefbau/Umgebung | 2008 | 2059 | 4'000 | 2059 | 4'000 |
