# QC GEBÄUDEDIAGNOSE

Gebäudezustandsanalyse / Instandsetzungsplanung mit Risikoadjustierung

| Strasse Nr. | Ligusterstrasse 1 |

| Berichtsnummer | 1157-20190719 |

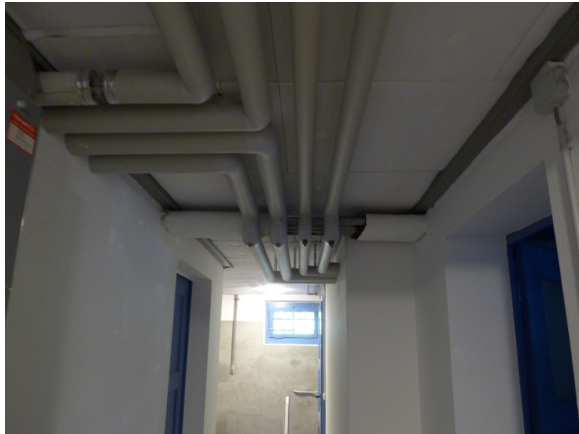
4.1  
*Rohbau* - 1929  
Grundmauern - Kellerdecke gedämmt

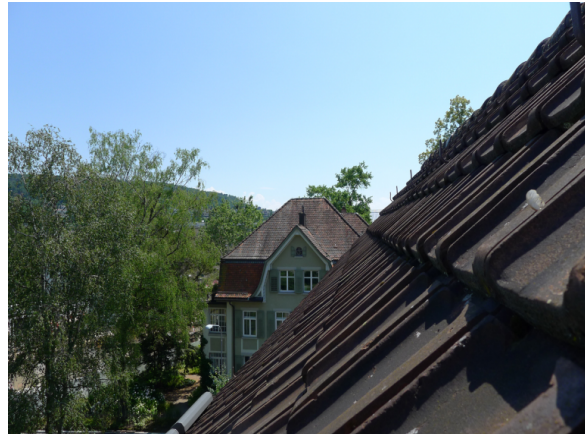
4.2  
*Steildach* - 1993  
Ziegeldach

| Bauteil | Bau-/<br>San.jahr | Modell mit Risikoadjustierung | | Planung mit Risikoadjustierung | |
|---|---|---|---|---|---|
| Steildach | 1993 | 2028 | 37'000 | 2028 | 37'000 |

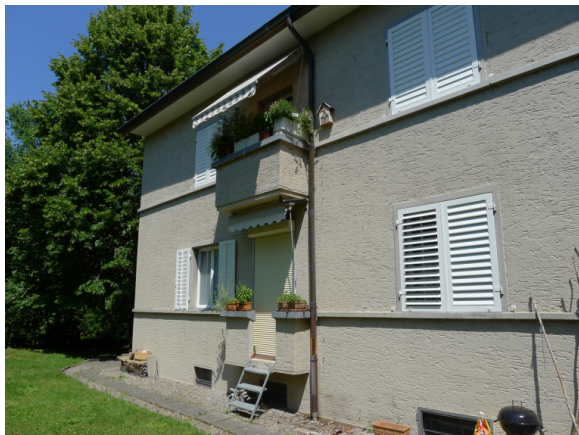
4.3  
*Fassade* - 1993  
Verputz ohne Isolation

| Bauteil | Bau-/<br>San.jahr | Modell mit Risikoadjustierung | | Planung mit Risikoadjustierung | |
|---|---|---|---|---|---|
| Fassade | 1993 | 2028 | 23'000 | 2028 | 23'000 |

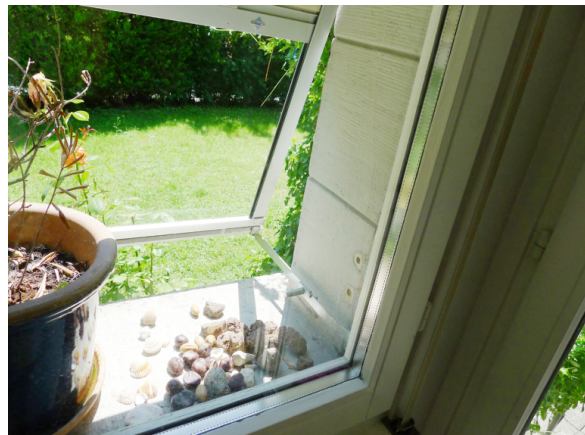
4.4  
*Fenster/Aussentüren/Tore* - 1993  
Holzfenster

| Bauteil | Bau-/<br>San.jahr | Modell mit Risikoadjustierung | | Planung mit Risikoadjustierung | |
|---|---|---|---|---|---|
| Fenster/Aussentüren/Tore | 1993 | 2028 | 57'000 | 2028 | 57'000 |

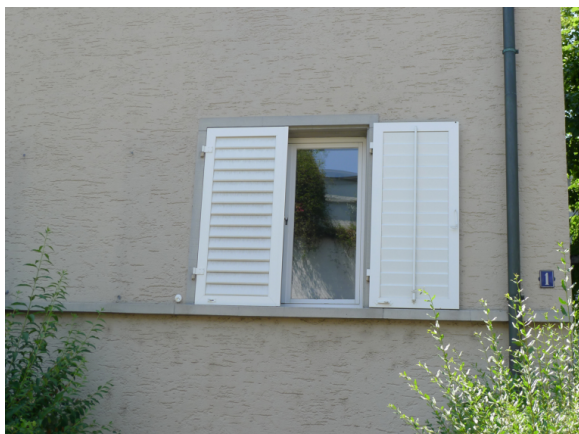
4.5  
*Läden/Sonnenschutz* - 1993  
Holzklappläden

| Bauteil | Bau-/<br>San.jahr | Modell mit Risikoadjustierung | | Planung mit Risikoadjustierung | |
|---|---|---|---|---|---|
| Läden/Sonnenschutz | 1993 | 2028 | 21'000 | 2028 | 21'000 |

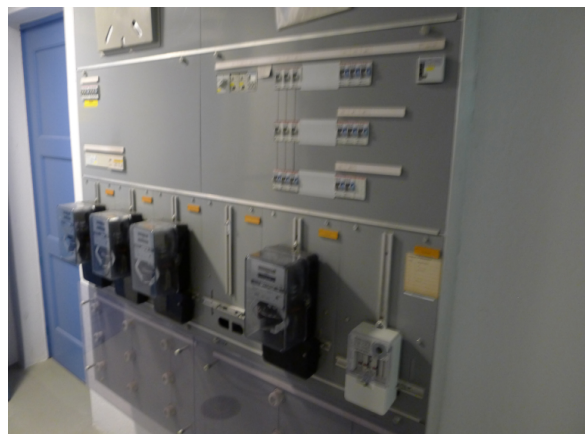
4.6  
*Elektro* - 1993  
Elektrotafel

| Bauteil | Bau-/<br>San.jahr | Modell mit Risikoadjustierung | | Planung mit Risikoadjustierung | |
|---|---|---|---|---|---|
| Elektro | 1993 | 2035 | 48'000 | 2035 | 48'000 |

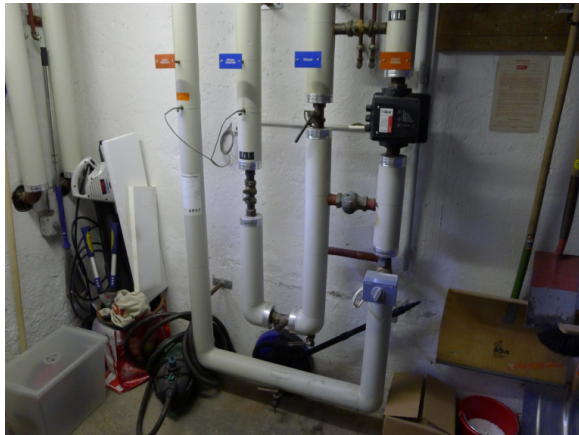
4.7  
Wärmeerzeugung - 2000  
Fernwärme

| Bauteil | Bau-/<br>San.jahr | Modell mit Risikoadjustierung | | Planung mit Risikoadjustierung | |
|---|---|---|---|---|---|
| Wärmeerzeugung | 2000 | 2035 | 19'000 | 2035 | 19'000 |

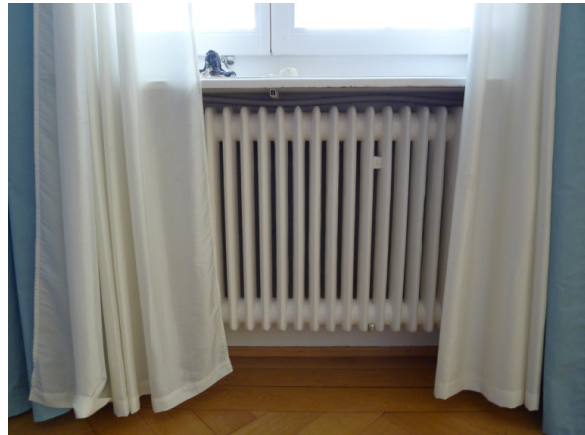
4.8  
Wärmeverteilung - 1990  
Radiator

| Bauteil | Bau-/<br>San.jahr | Modell mit Risikoadjustierung | | Planung mit Risikoadjustierung | |
|---|---|---|---|---|---|
| Wärmeverteilung | 1990 | 2035 | 40'000 | 2035 | 40'000 |

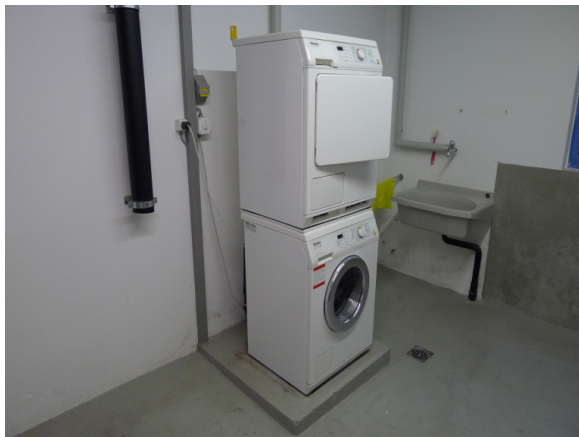
4.9  
übrige Gebäudetechnik - 2010  
Waschküche

| Bauteil | Bau-/<br>San.jahr | Modell mit Risikoadjustierung | | Planung mit Risikoadjustierung | |
|---|---|---|---|---|---|
| übrige Gebäudetechnik | 2010 | 2035 | 15'000 | 2035 | 15'000 |

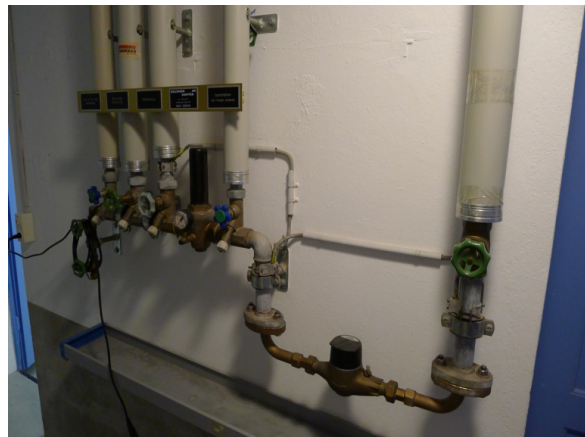
4.10  
Sanitär - 1993  
Verteilbatterie

| Bauteil | Bau-/<br>San.jahr | Modell mit Risikoadjustierung | | Planung mit Risikoadjustierung | |
|---|---|---|---|---|---|
| Sanitär | 1993 | 2035 | 58'000 | 2035 | 58'000 |

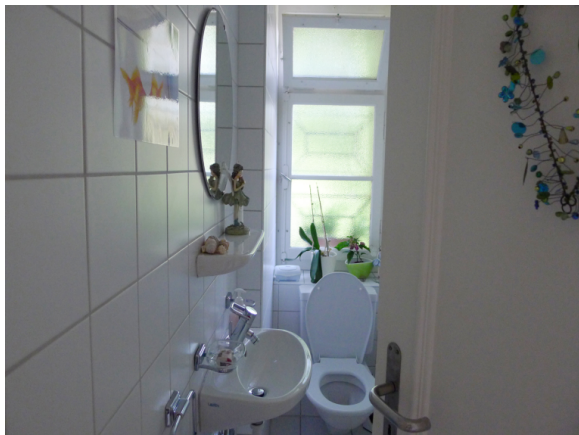
4.11  
Bad/Du/WC Einrichtung - 2009  
Nasszellen

| Bauteil | Bau-/<br>San.jahr | Modell mit Risikoadjustierung | | Planung mit Risikoadjustierung | |
|---|---|---|---|---|---|
| Bad/Du/WC Einrichtung | 2009 | 2031 | 54'000 | 2035 | 60'000 |

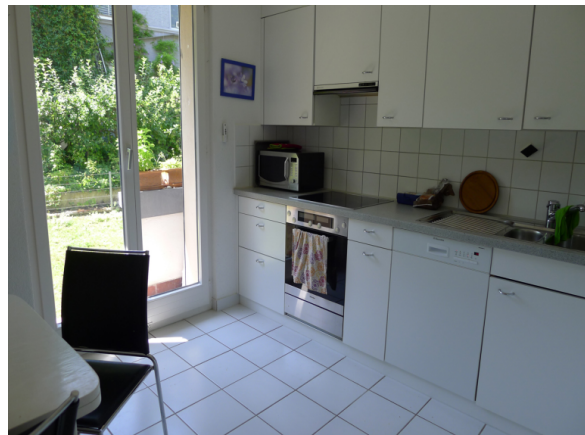
4.12  
Küche Einrichtung - 2009  
Küche

| Bauteil | Bau-/<br>San.jahr | Modell mit Risikoadjustierung | | Planung mit Risikoadjustierung | |
|---|---|---|---|---|---|
| Küche Einrichtung | 2009 | 2031 | 64'000 | 2035 | 73'000 |

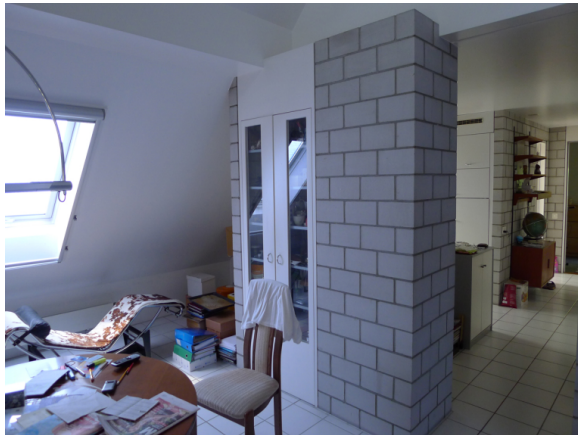
4.13  
*Ausbau Oberflächen* - 1993  
 Dachgeschoss - Keramikplattenboden Sichtmauerwerk

| Bauteil | Bau-/<br>San.jahr | Modell mit Risikoadjustierung | | Planung mit Risikoadjustierung | |
|---|---|---|---|---|---|
| Ausbau Oberflächen | 1993 | 2031 | 82'000 | 2035 | 87'000 |

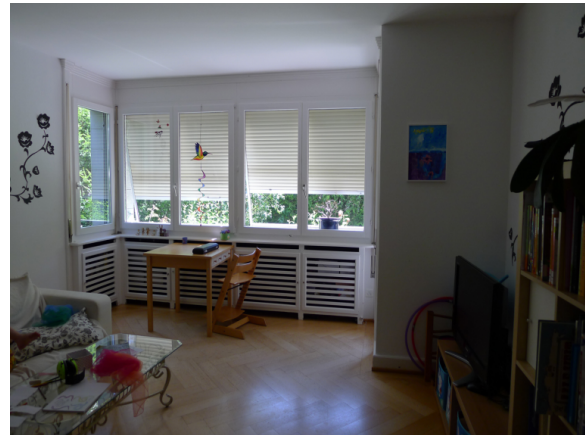
4.14  
*Ausbau Substanz* - 1980  
 Normalgeschosse - Parkett und Putz/Tapete

| Bauteil | Bau-/<br>San.jahr | Modell mit Risikoadjustierung | | Planung mit Risikoadjustierung | |
|---|---|---|---|---|---|
| Ausbau Substanz | 1980 | 2031 | 57'000 | 2035 | 61'000 |

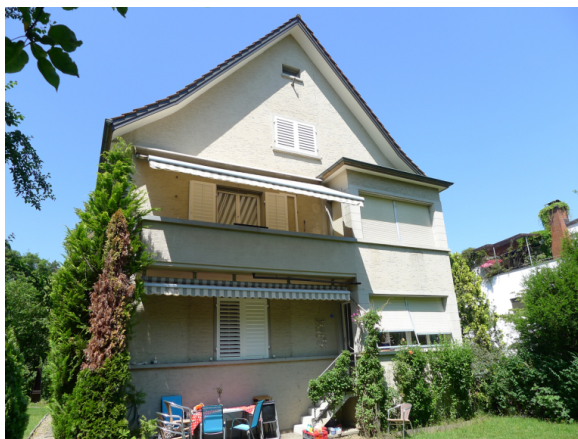
4.15  
*Tiefbau/Umgebung* - 2000  
 grosszügiger Garten

| Bauteil | Bau-/<br>San.jahr | Modell mit Risikoadjustierung | | Planung mit Risikoadjustierung | |
|---|---|---|---|---|---|
| Tiefbau/Umgebung | 2000 | 2051 | 5'000 | 2051 | 5'000 |
