## **UNTERSUCHUNG GEBÄUDESCHADSTOFFE UND ENTSORGUNGSKONZEPT RÜCKBAUMATERIAL**

**Alter- und Pflegezentrum Rosengarten  
Schaffhauserstrasse 16  
8451 Kleinandelfingen**

Projektleitung- und Sachbearbeitung: Chris Maissen  
Korreferat: Evelyne Kieser  
Projekt-Nr.: 24.301

Zürich, 12. Februar 2025

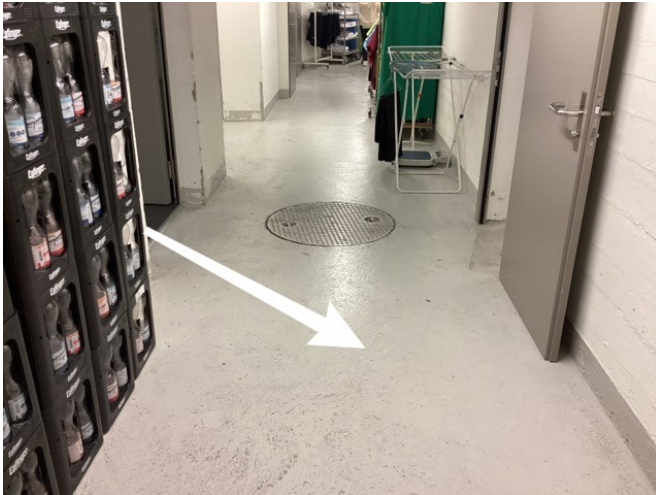
Vorkommen Nr. 1

| Nr. | Fundort | Bauteil | Material | Schadstoffbeurteilung | | Sanierungskonzept | Ausmass Kostenschätzung | | | | Grundlage Grobkostenschätzung<br>Bemerkungen |
|---|---|---|---|---|---|---|---|---|---|---|---|
| 1 | Alters- und<br>Pflegezentrum,<br>UG, Korridor | Boden<br>Grau | Farbanstrich | PCB<br>960.7 mg/kg | PCB.10-BL | Vorgehen:<br>Vorgehen und Schutzmassnahmen gemäss Suva-Factsheet<br>33112: Abtrag in staubdichter Einhausung mit<br>Unterdruckhaltung und 1-Kammer-Schleuse, externe<br>Luftzufuhr, Reinigen des visuellen Staubs trocken und/oder<br>feucht<br><br>Entsorgung: Fräsgut: KVA | 209 | m² | 10'000 | 15'000 | |

| Klassierung | <b>PCB - belastet</b> |

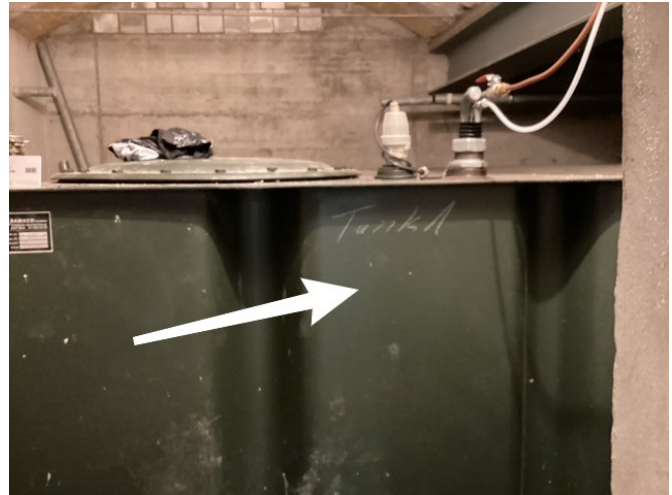
Vorkommen Nr. 2

Der olive Korrosionsschutzanstrich des Heizöltanks im UG wurde als PCB-verdächtig eingestuft. Aufgrund der Inhaltgrösse von < 200'000 L wurden keine Probenahme durchgeführt.

| Klassierung | <b>PCB - Verdacht</b> |
| Bemerkung | Kleintank <200'000 L |

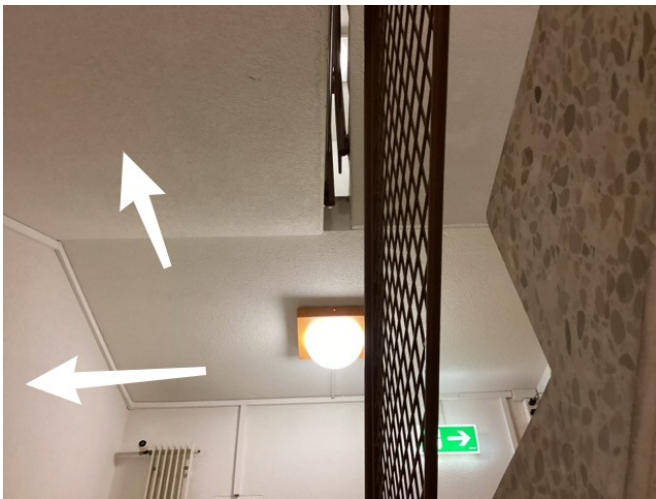
Vorkommen Nr. 3

| Klassierung | <b>Asbest - unbelastet</b> |

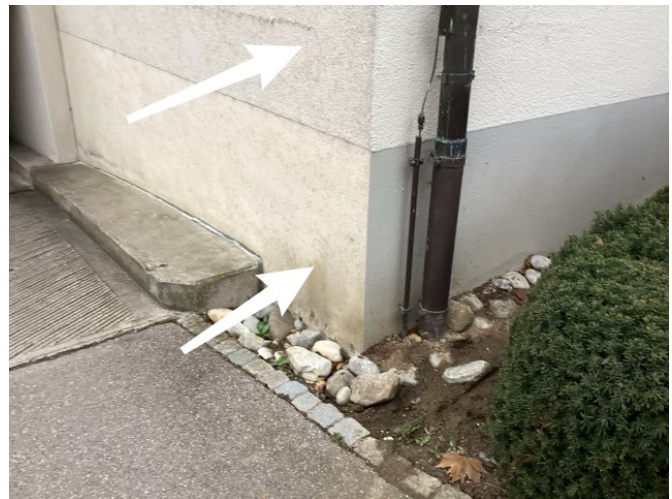
Vorkommen Nr. 4

| Material | Abrieb / Verputz |
| Klassierung | <b>Asbest - unbelastet</b> |

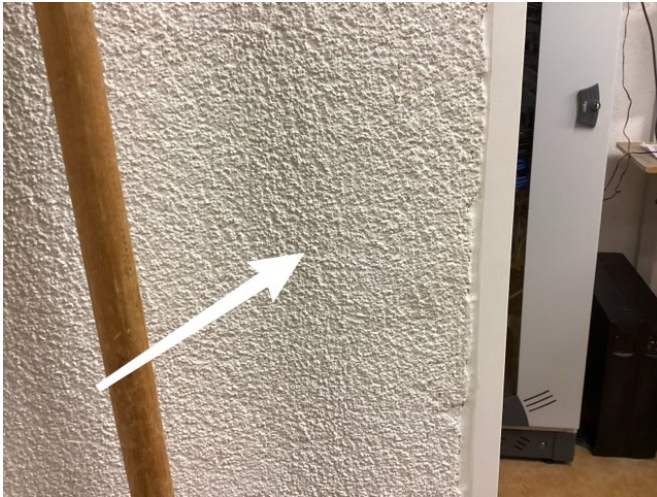
Vorkommen Nr. **5**

Fundort Alters- und Pflegezentrum, DG, Aula / UG, Garderoben und Elektrozentrale  
Bauteil Wand  
Material Abrieb / Verputz  
Merkmal Weiss  
Klassierung **Asbest - unbelastet**

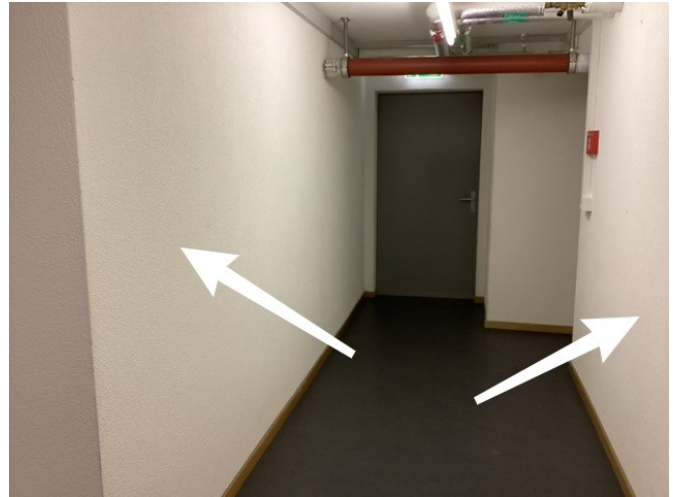
Vorkommen Nr. **6**

Fundort Alters- und Pflegezentrum, UG-DG, Korridore  
Bauteil Wand  
Material Abrieb / Verputz  
Klassierung **Asbest - unbelastet**  
Bemerkung Abriebe in Korridoren im EG wurden nach 1990 aufgetragen

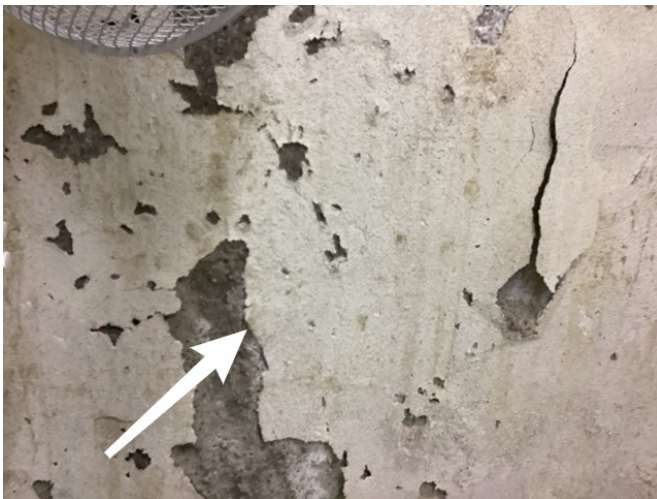
Vorkommen Nr. **7**

Fundort Alters- und Pflegezentrum, UG. Korridore, Archiv, Lagerräume mit Grobverputz  
Bauteil Wand  
Material Abrieb / Verputz  
Klassierung **Asbest - unbelastet**

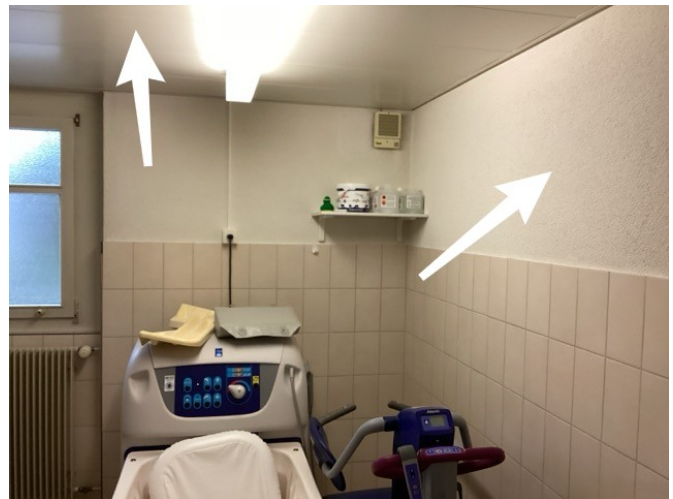
Vorkommen Nr. **8**

Fundort Alters- und Pflegezentrum, UG-DG, Nasszellen  
Bauteil Wand  
Material Abrieb / Verputz  
Klassierung **Asbest - unbelastet**

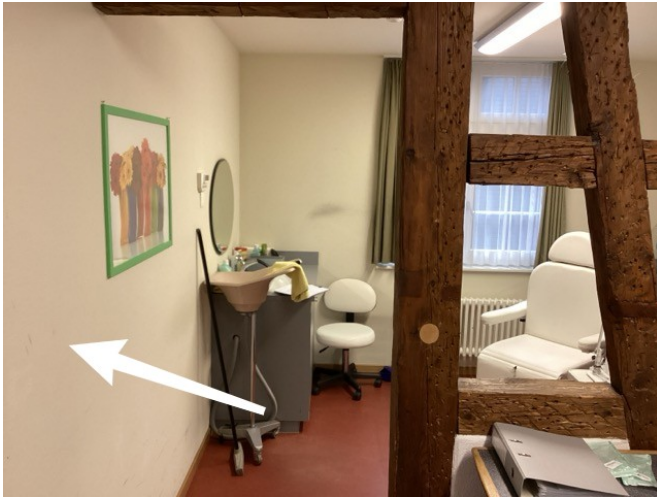
Vorkommen Nr. **9**

Fundort Alters- und Pflegezentrum, EG-DG, Büro und Zimmer  
Bauteil Wand  
Material Abrieb / Verputz  
Klassierung **Asbest - unbelastet**  
Bemerkung Gleicher Verputz in Bewohnerzimmer, bzw. Gebäude A: nach 1990 saniert und neu verputzt

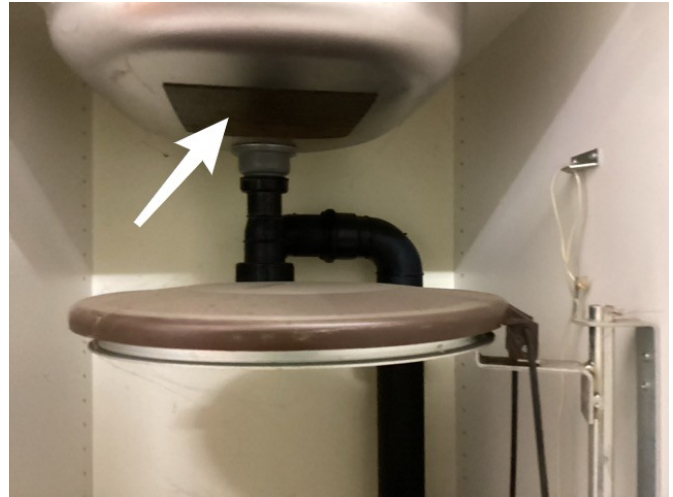
Vorkommen Nr. **10**

Fundort Sämtliche Küchen und Nasszellen  
Bauteil Lavabo  
Material Bitumenmatte  
Klassierung **Asbest - unbelastet**  
Bemerkung Einbau nach 1990, Entscheid gilt für alle Bitumenmatten unter den Lavabos

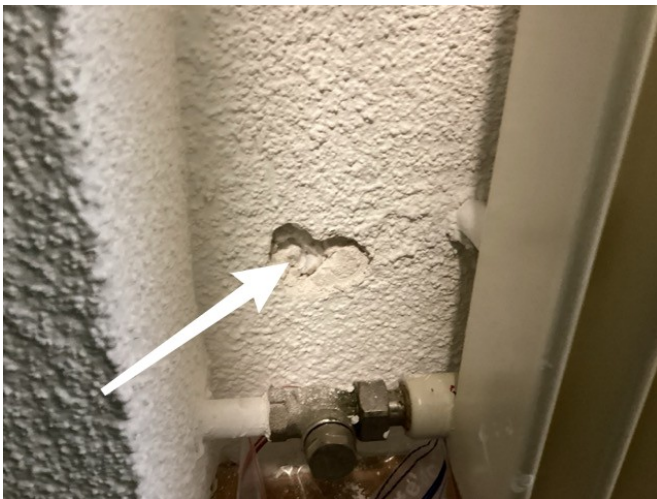
Vorkommen Nr. **11**

Fundort Alters- und Pflegezentrum, Zimmer und Aula, Radiatorennischen  
Bauteil Wand  
Material Dämmung  
Klassierung **Asbest - unbelastet**  
Bemerkung Im gesamten Gebäude wurden die Wände mit Sagex gedämmt

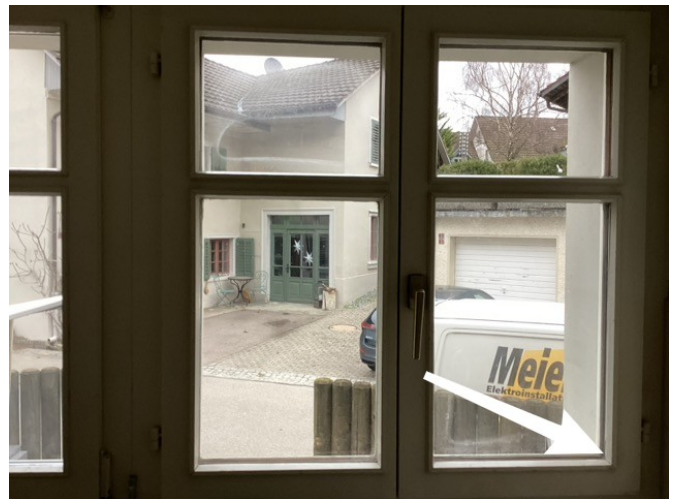
Vorkommen Nr. **12**

Fundort Alters- und Pflegezentrum, UG-DG, sämtliche Fenster  
Bauteil Holzfenster, doppelt verglast  
Material Fensterkitt  
Klassierung **Asbest - unbelastet**  
Bemerkung Mehrheitlich Baujahr nach 1990

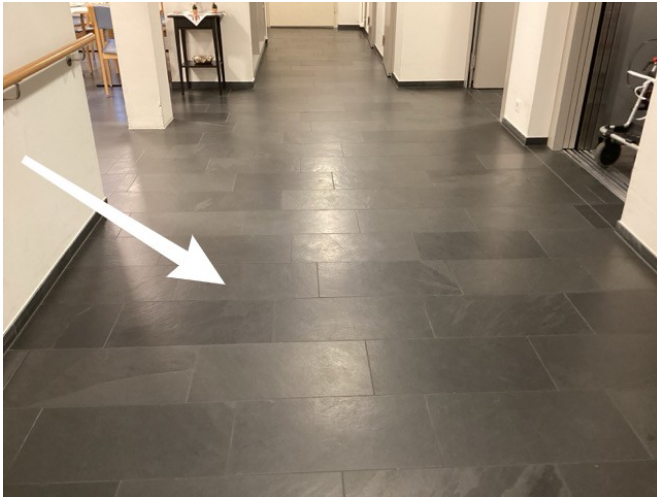
Vorkommen Nr. **13**

Fundort Alters- und Pflegezentrum, UG-OG,  
Nasszellen und Korridore  
Bauteil Boden- und Sockelfliesen  
Material Fliesenkleber  
Klassierung **Asbest - unbelastet**  
Bemerkung Entscheid und Nachweise gelten für alle  
Bodenfliesen (schwarz, weiss, rot, grau)

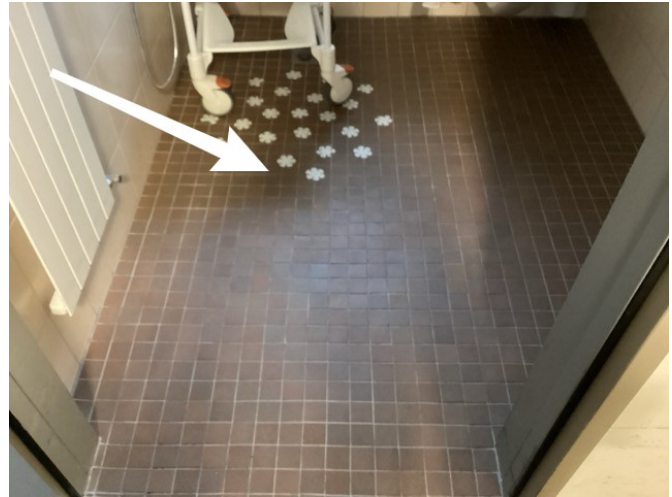
Vorkommen Nr. **14**

Fundort Alters- und Pflegezentrum, sämtliche  
Nasszellen mit braunem Mosaikboden  
Bauteil Bodenfliesen  
Material Fliesenkleber  
Merkmal Braun  
Klassierung **Asbest - unbelastet**  
Bemerkung Nachweise gelten für sämtliche  
Bodenmosaikplatten gleicher Bauart

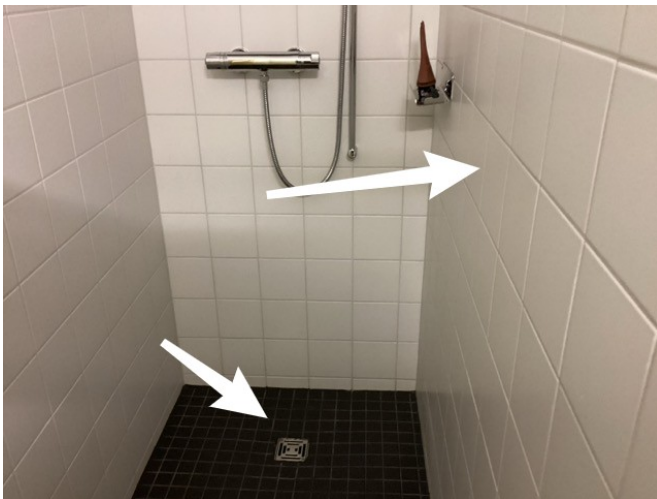
Vorkommen Nr. **15**

Fundort Alters und Pflegezentrum, sämtliche  
Zimmer, Nasszellen  
Bauteil Wand- und Bodenfliesen  
Material Fliesenkleber  
Klassierung **Asbest - unbelastet**  
Bemerkung Nach 1990, Boden und Wand, neue Platten  
über alten Platten (schwarz weiss)

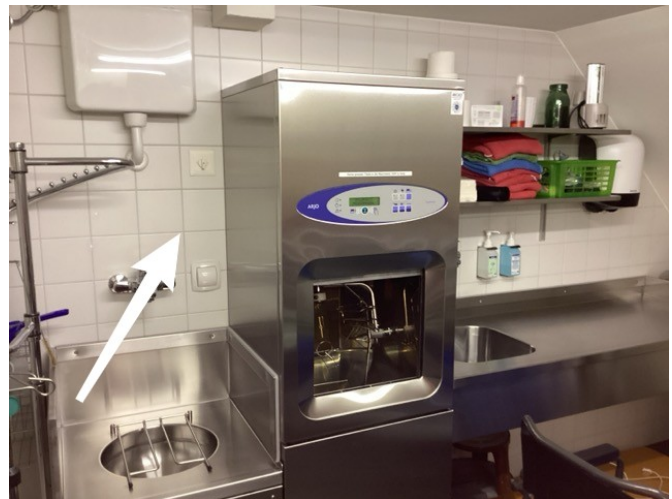
Vorkommen Nr. **16**

Fundort Alters- und Pflegezentrum, div. Waschräume  
(Nasszellen allgemein)  
Bauteil Wand- und Bodenfliesen  
Material Fliesenkleber  
Merkmal Weiss  
Klassierung **Asbest - unbelastet**  
Bemerkung Nachweise gelten für sämtliche Boden- und  
Wandfliesen gleicher Bauart

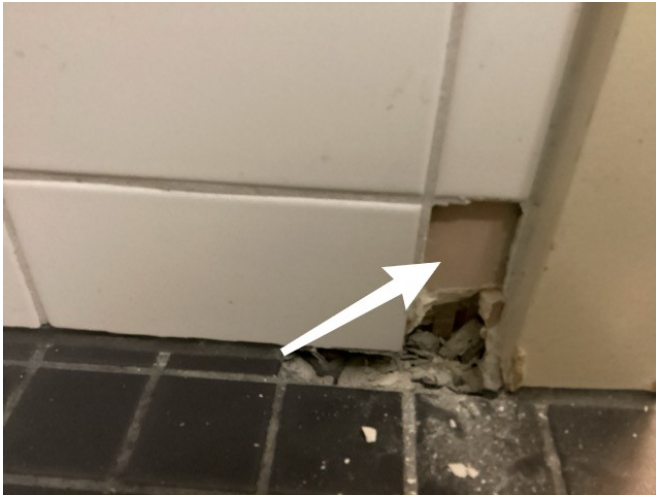
Vorkommen Nr. **17**

Fundort Alters- und Pflegezentrum, UG-DG, Zimmer und andere Räume  
Bauteil Wandfliesen  
Material Fliesenkleber  
Merkmal Hellbraun  
Klassierung **Asbest - unbelastet**  
Bemerkung Nachweise gelten für sämtliche hellbraunen Wandplatten gleicher Bauart

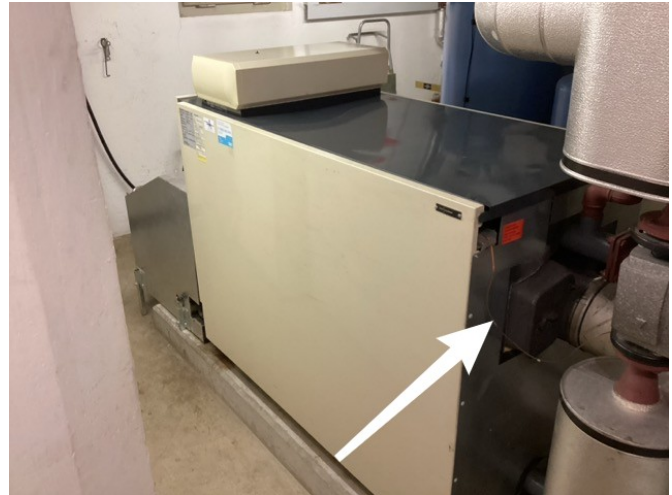
Vorkommen Nr. **18**

Fundort Alters- und Pflegezentrum, UG, Heizraum  
Bauteil Brenner, Heizkessel  
Material Gewebe / Band  
Klassierung **Asbest - unbelastet**  
Bemerkung Baujahr 2006

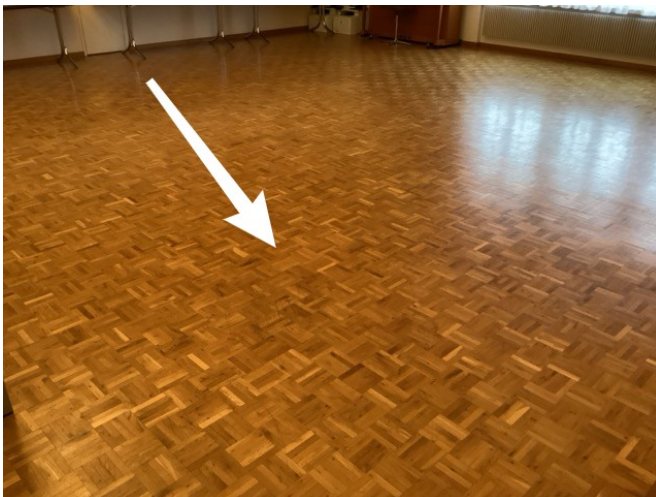
Vorkommen Nr. **19**

Fundort Alters- und Pflegezentrum, DG, Aula  
Bauteil Parkett  
Material Nicht-bituminöser Kleber  
Merkmal Grau  
Klassierung **Asbest - unbelastet**

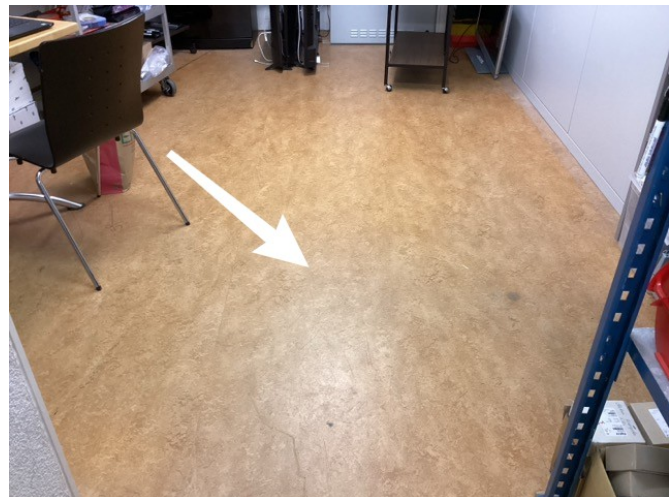
Vorkommen Nr. **20**

Fundort Alters- und Pflegezentrum, UG-DG  
Bauteil Elastische Beläge  
Material PVC-Belag inkl. nicht-bituminösem Kleber  
Merkmal Braungelb  
Klassierung **Asbest - unbelastet**  
Bemerkung Im Hinterzimmer der Aula wurde der gleiche Bodenbelag wie bei A.18 eingebaut

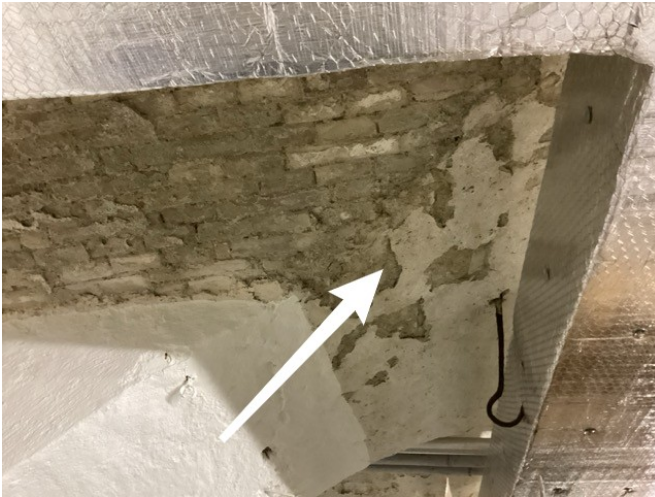
Vorkommen Nr. **21**

Fundort Alters- und Pflegezentrum, UG, Lagerraum  
Bauteil Decke  
Material Spachtelmasse  
Klassierung **Asbest - unbelastet**
