## **UNTERSUCHUNG GEBÄUDESCHADSTOFFE UND ENTSORGUNGSKONZEPT RÜCKBAUMATERIAL**

**Alter- und Pflegezentrum Rosengarten  
Schaffhauserstrasse 16  
8451 Kleinandelfingen**

Projektleitung- und Sachbearbeitung: Chris Maissen  
Korreferat: Evelyne Kieser  
Projekt-Nr.: 24.301

Zürich, 12. Februar 2025

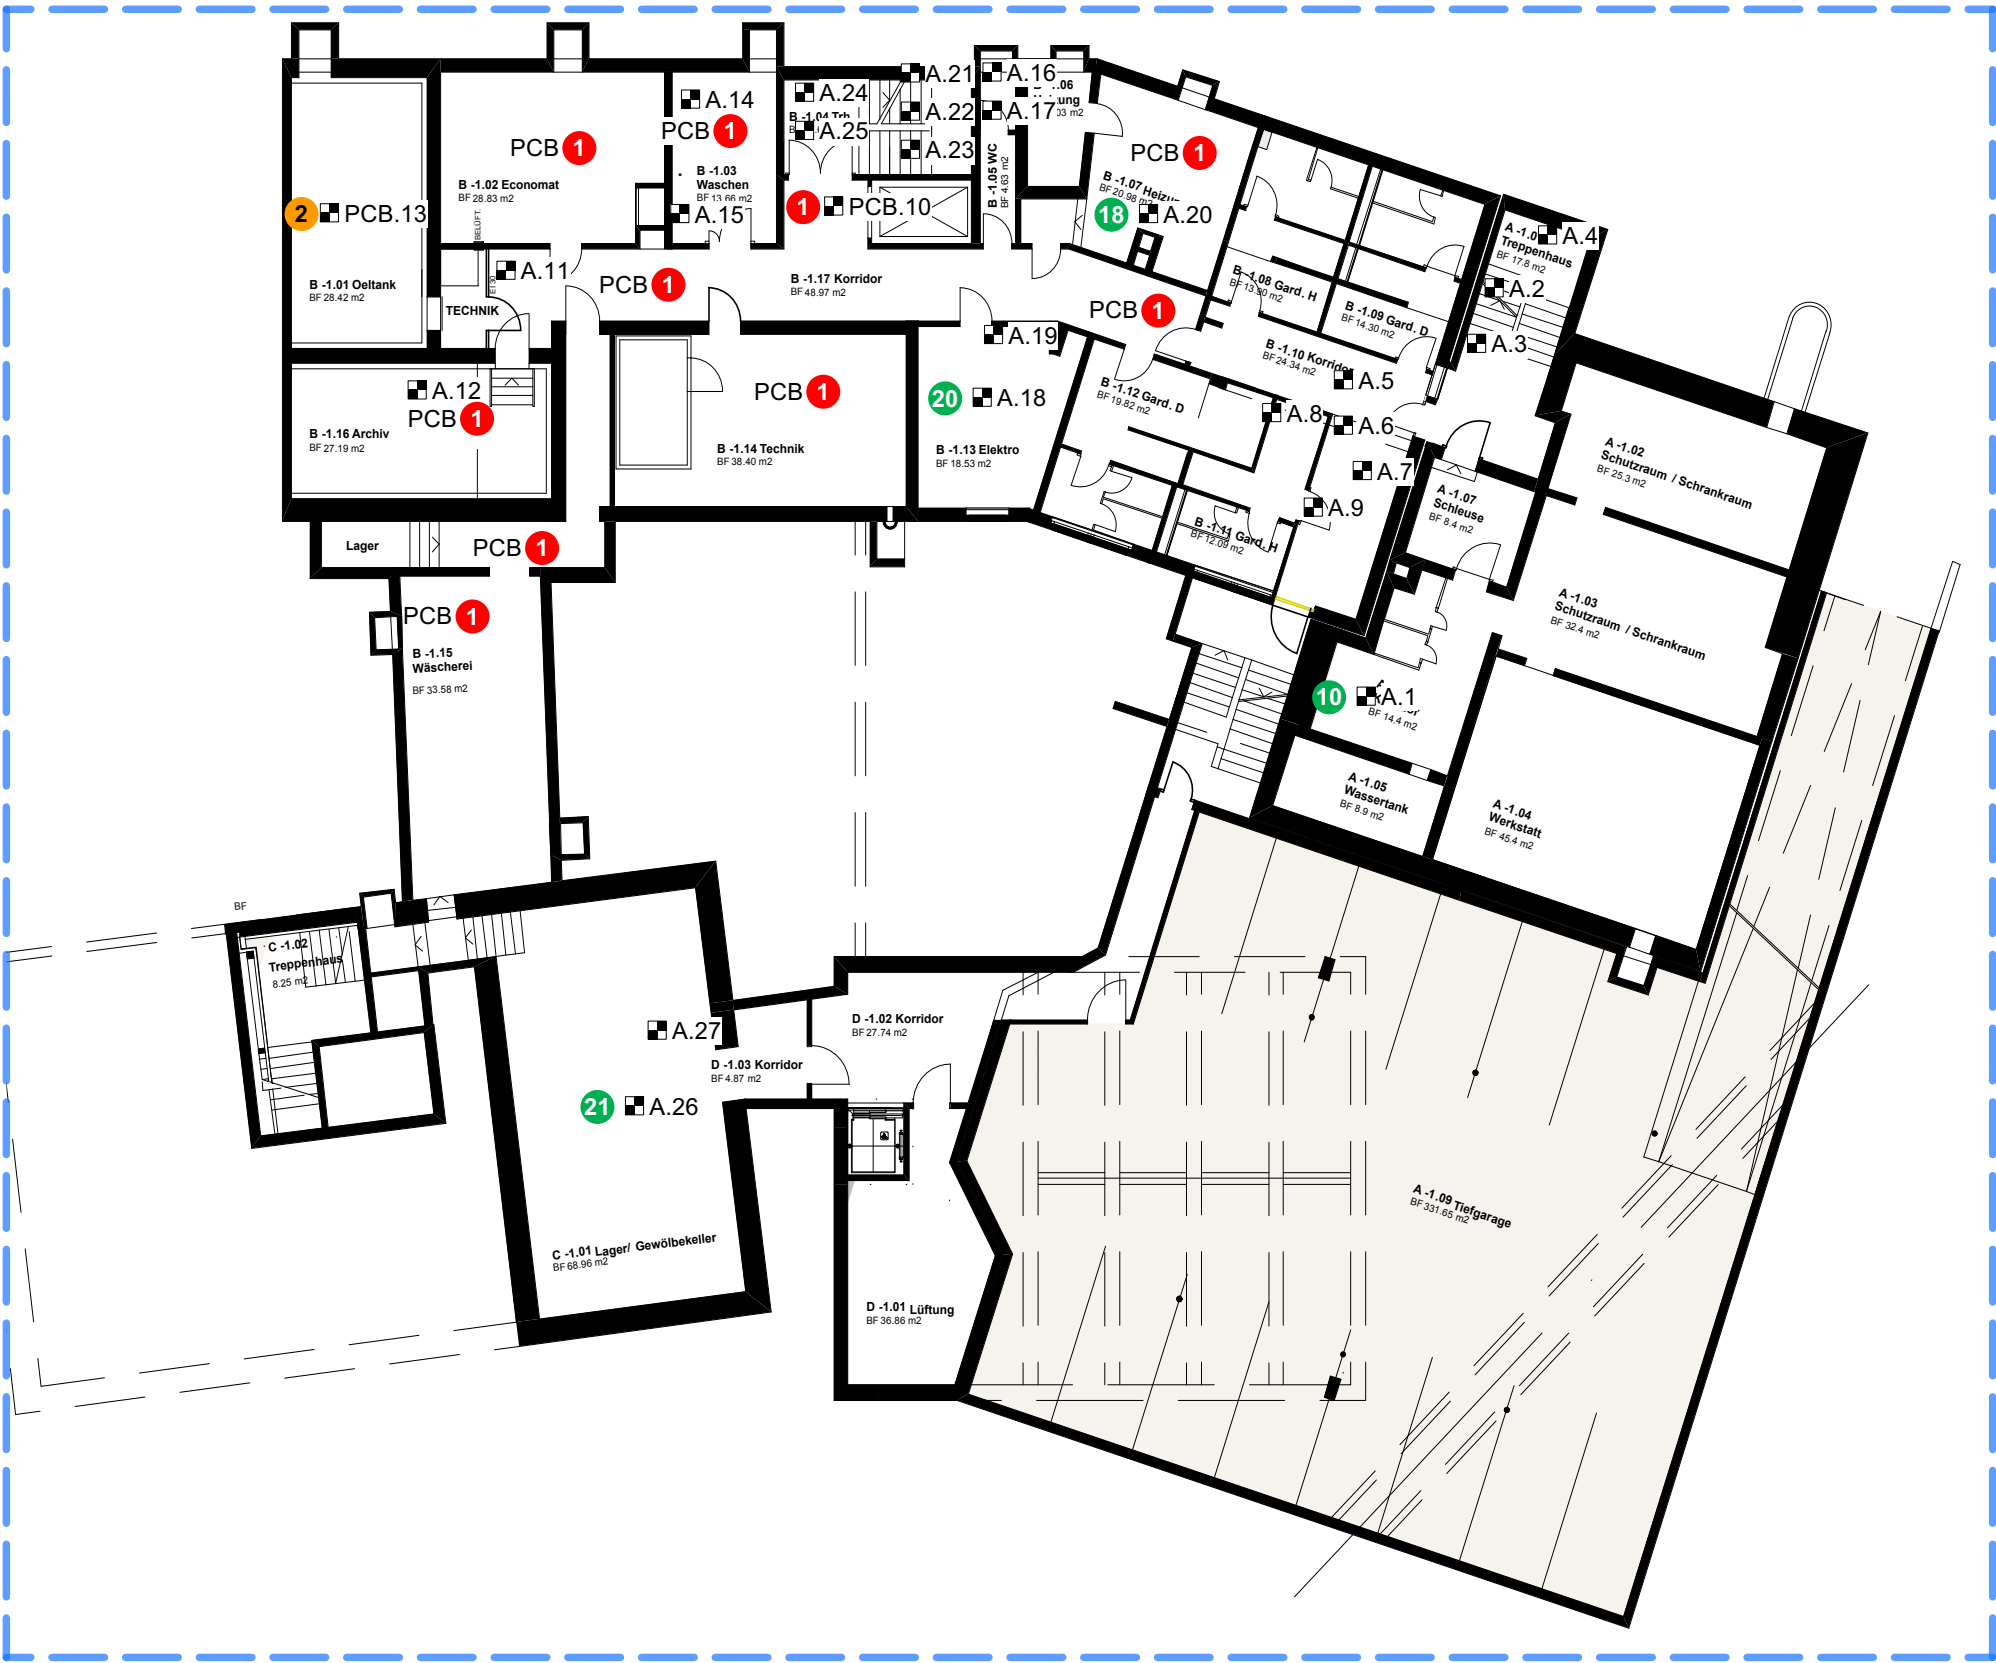
A 20 Asbestfreier PVC-Belag  
von Böden (Gelb, schwarz, rot)  
im gesamten Gebäude vorhanden

A 11 Asbestfreies Dämmmaterial  
Gebäudefassade und Radiatorennischen  
im gesamten Gebäude vorhanden

A 12 Asbestfreie Kittfugen  
von Fenstern  
im gesamten Gebäude vorhanden

A 13 - A 17 Asbestfreier Fliesenkleber  
von Wand-, Sockel- und Bodenplatten  
im gesamten Gebäude vorhanden

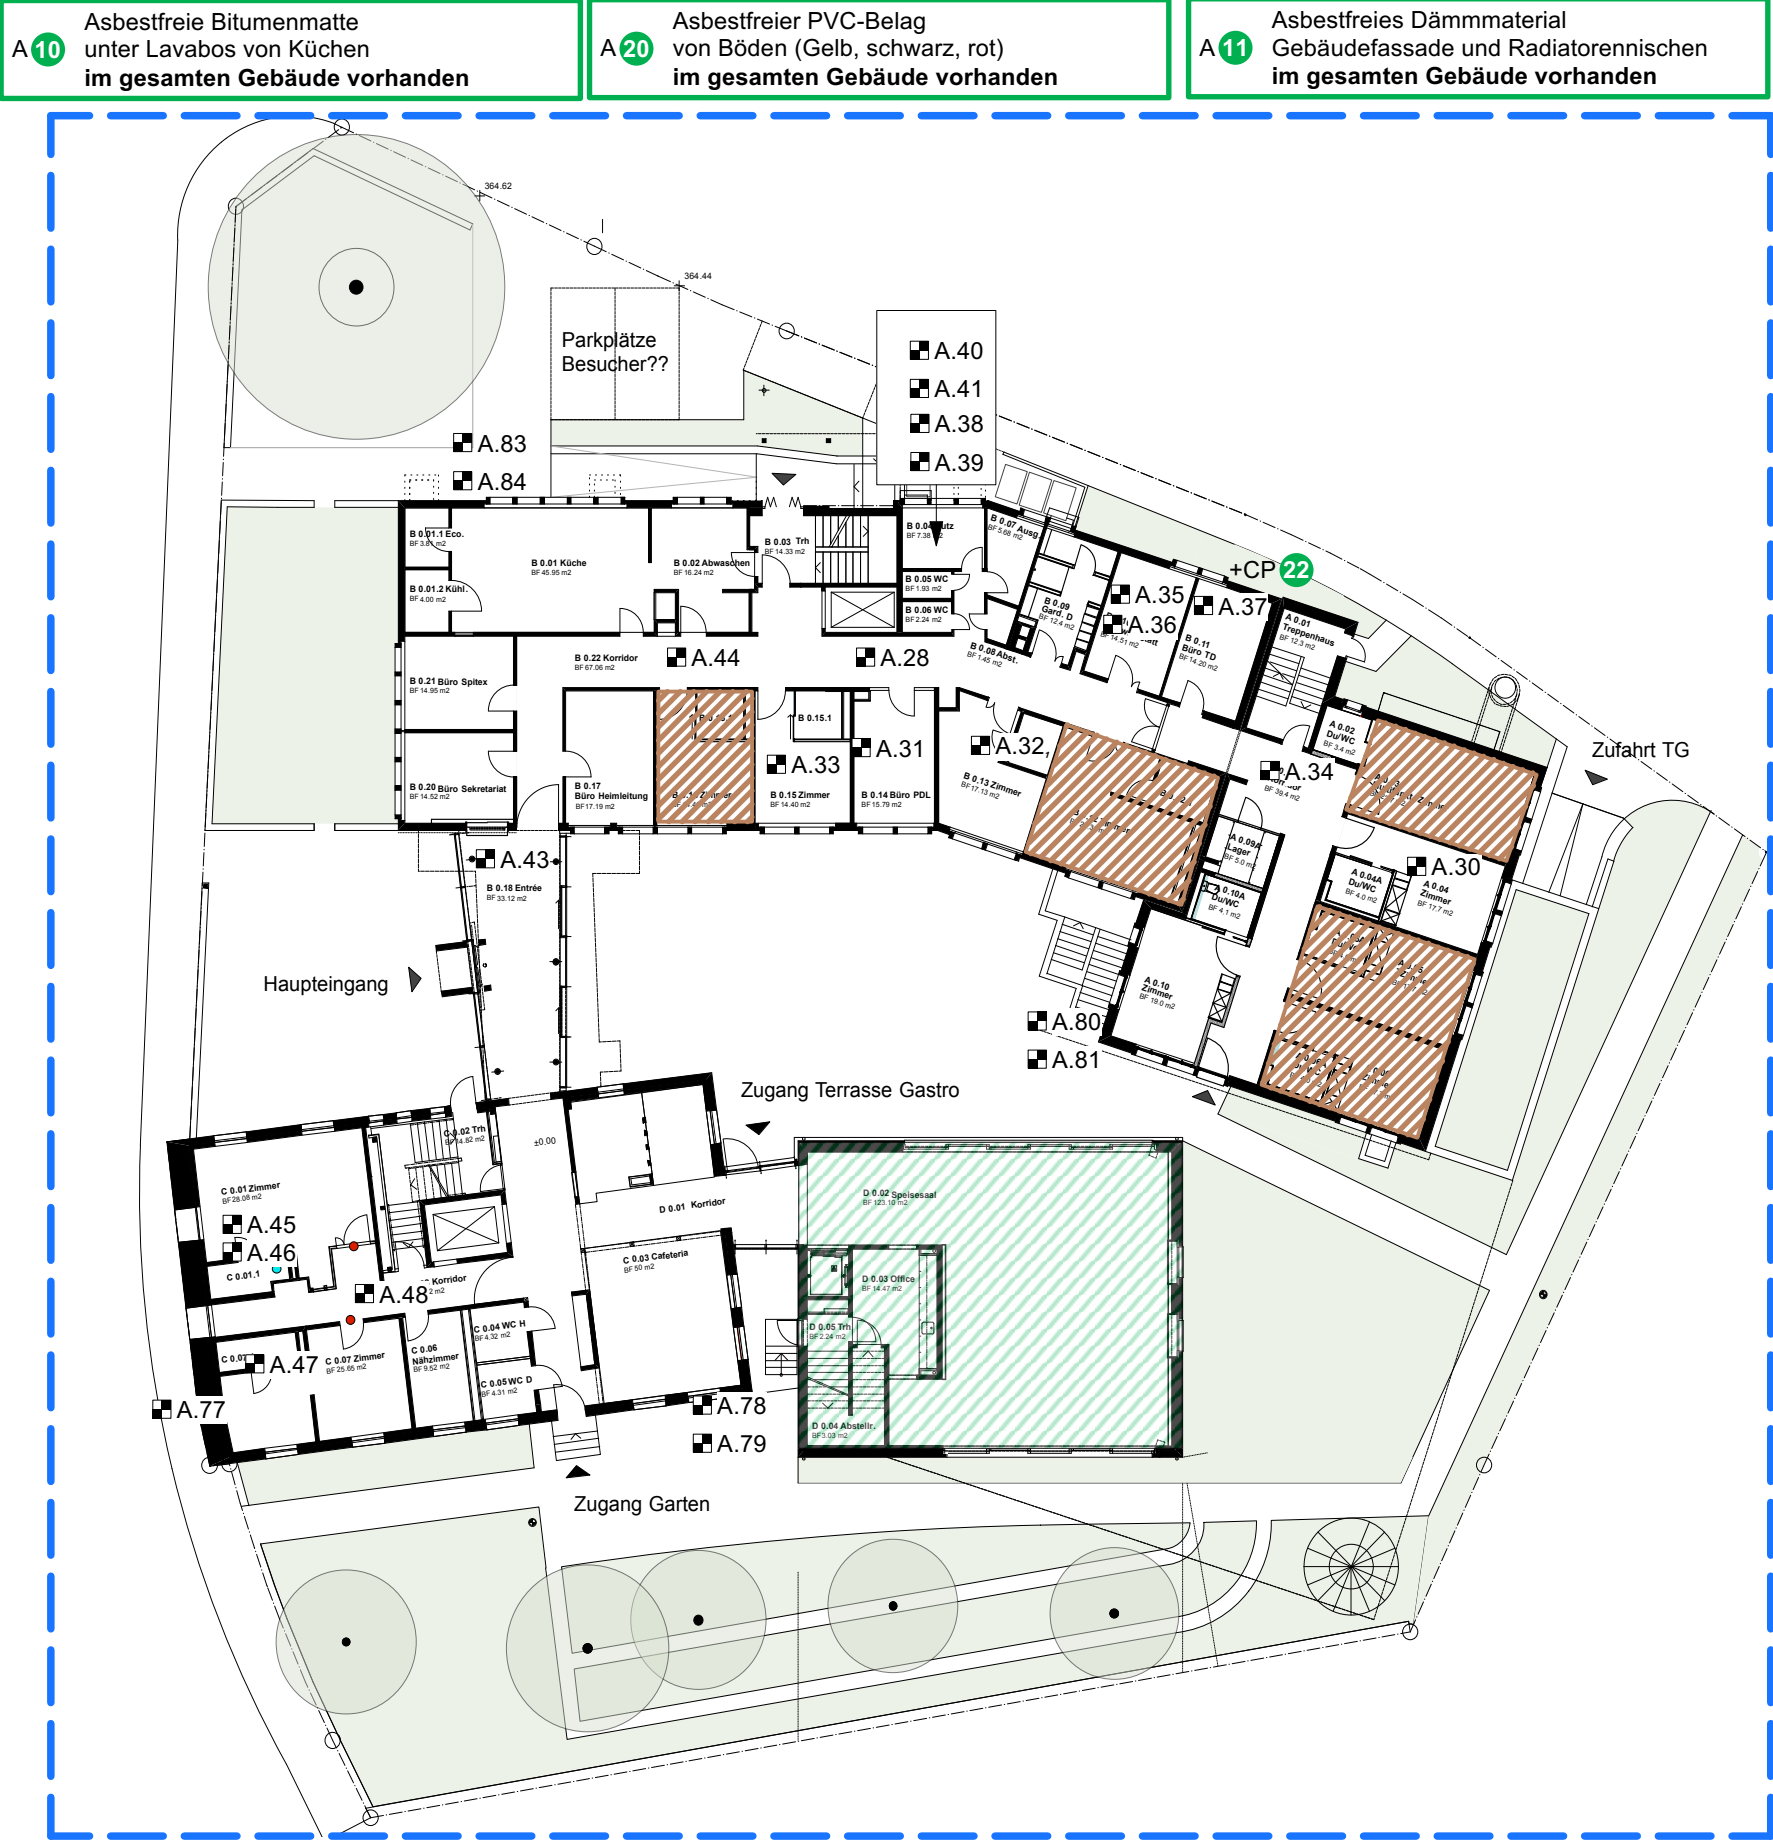
PVC-Belag inkl. nicht-bit. Kleber (div. Farben)
- +CP 22

Fugendichtungsmasse (Wandfugen)

Asbestfreie Bitumenmatte  
unter Lavabos von Küchen  
im gesamten Gebäude vorhanden
- A 20

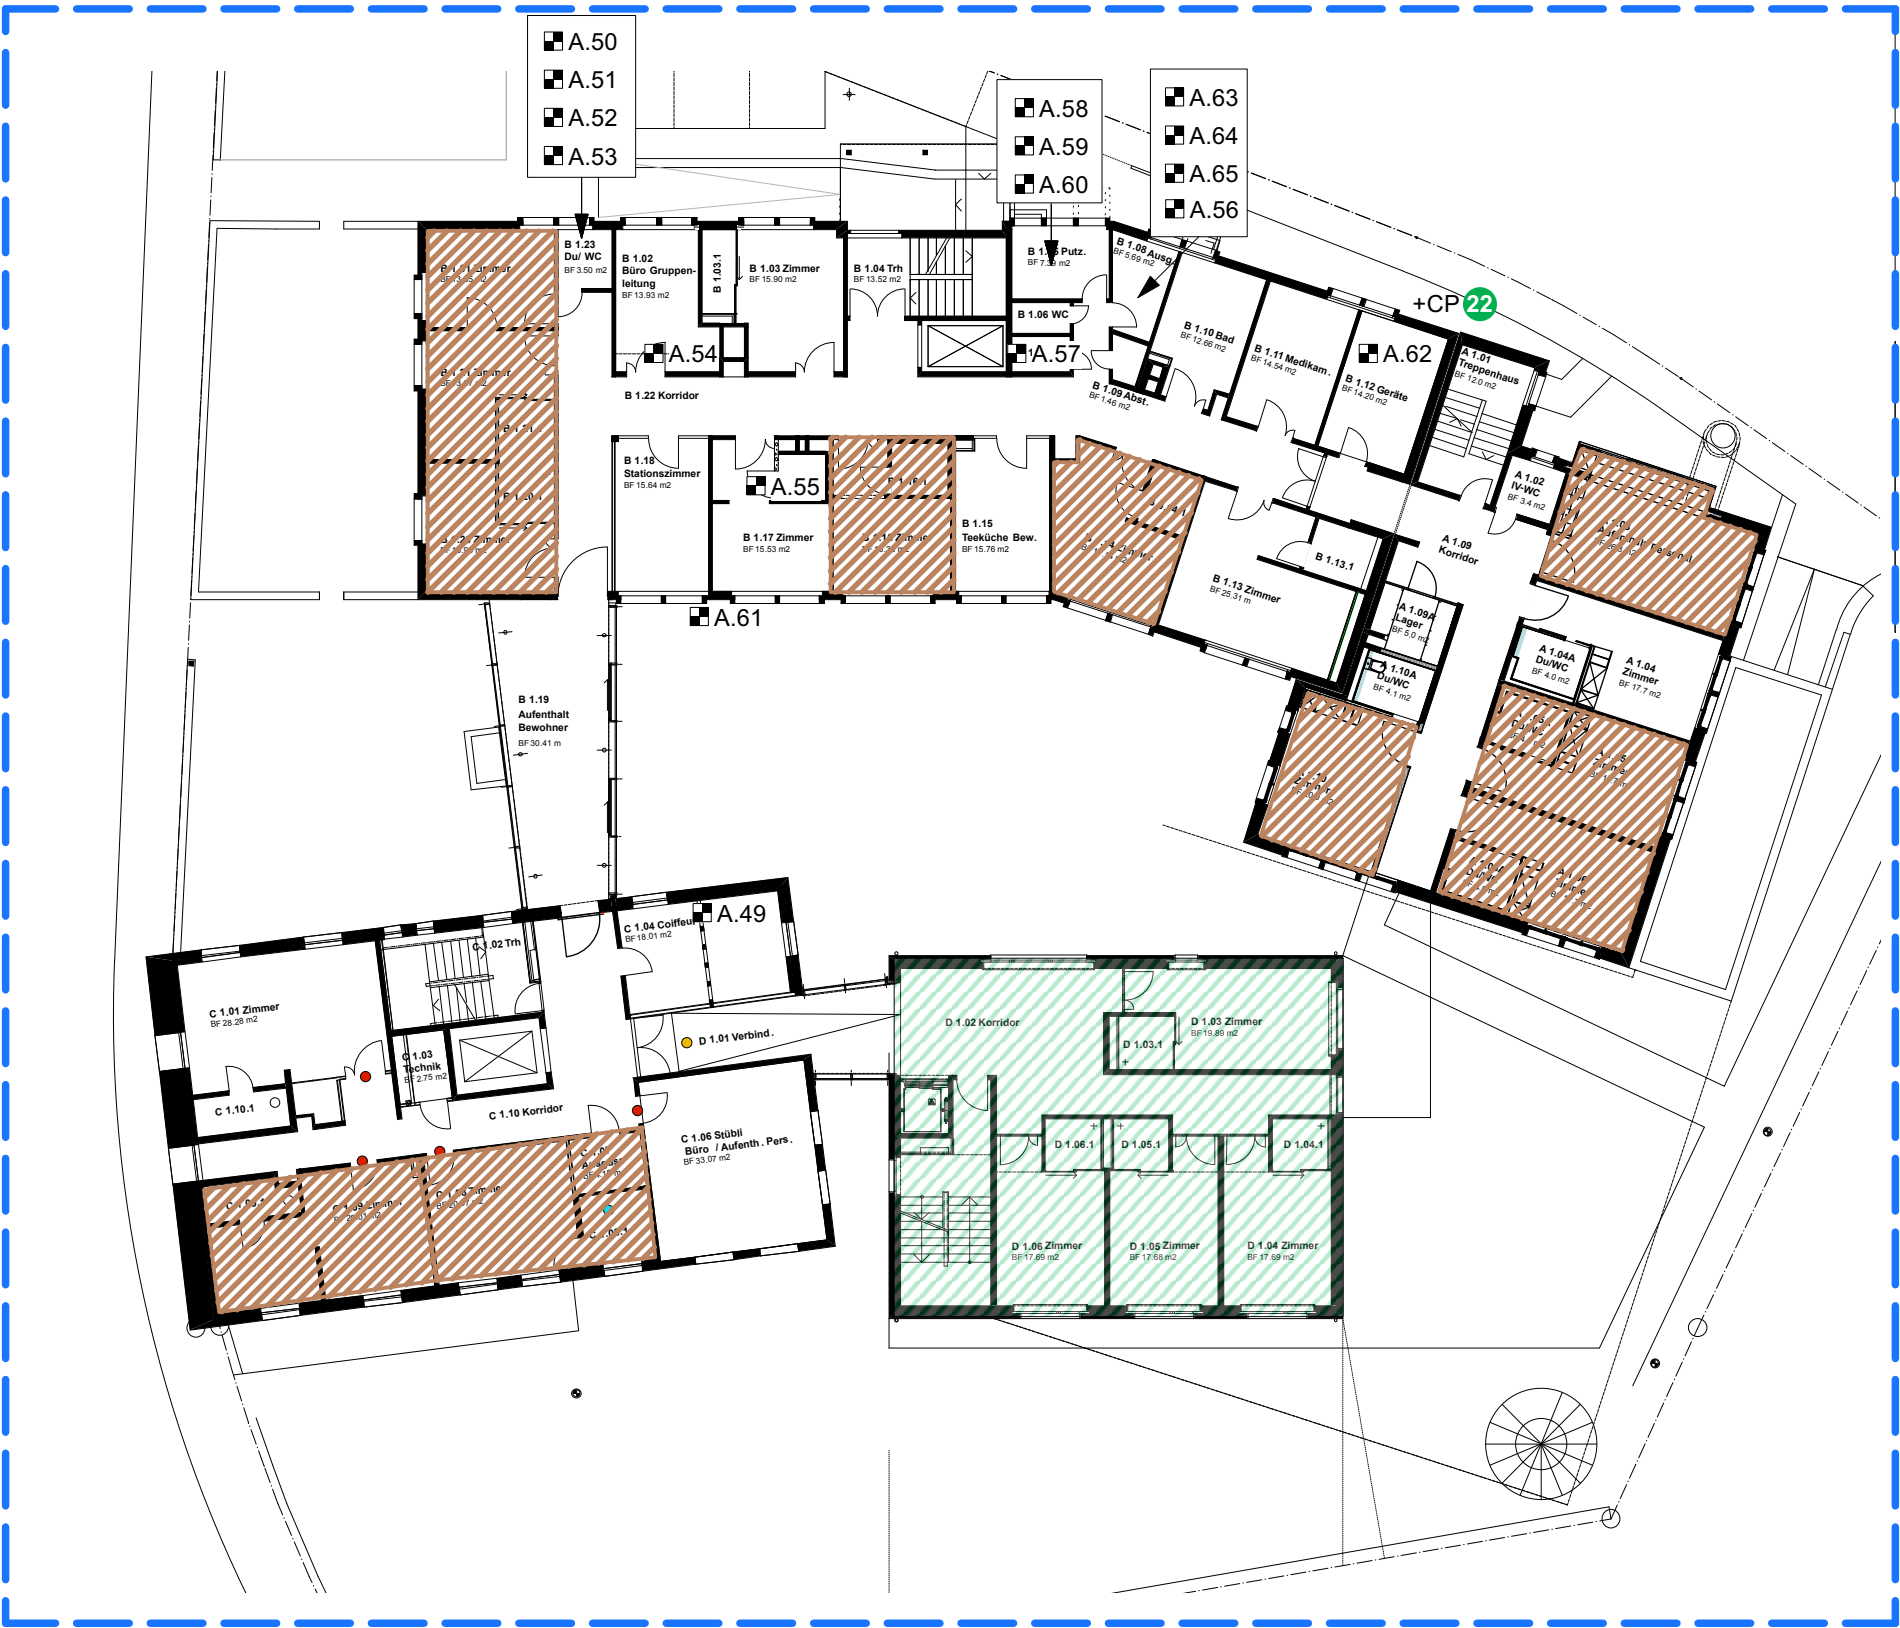
Geschoss DG

A20Asbestfreier PVC-Belag  
von Böden (Gelb, schwarz, rot)  
im gesamten Gebäude vorhanden

A11Asbestfreies Dämmmaterial  
Gebäudefassade und Radiatoren  
im gesamten Gebäude vorhanden

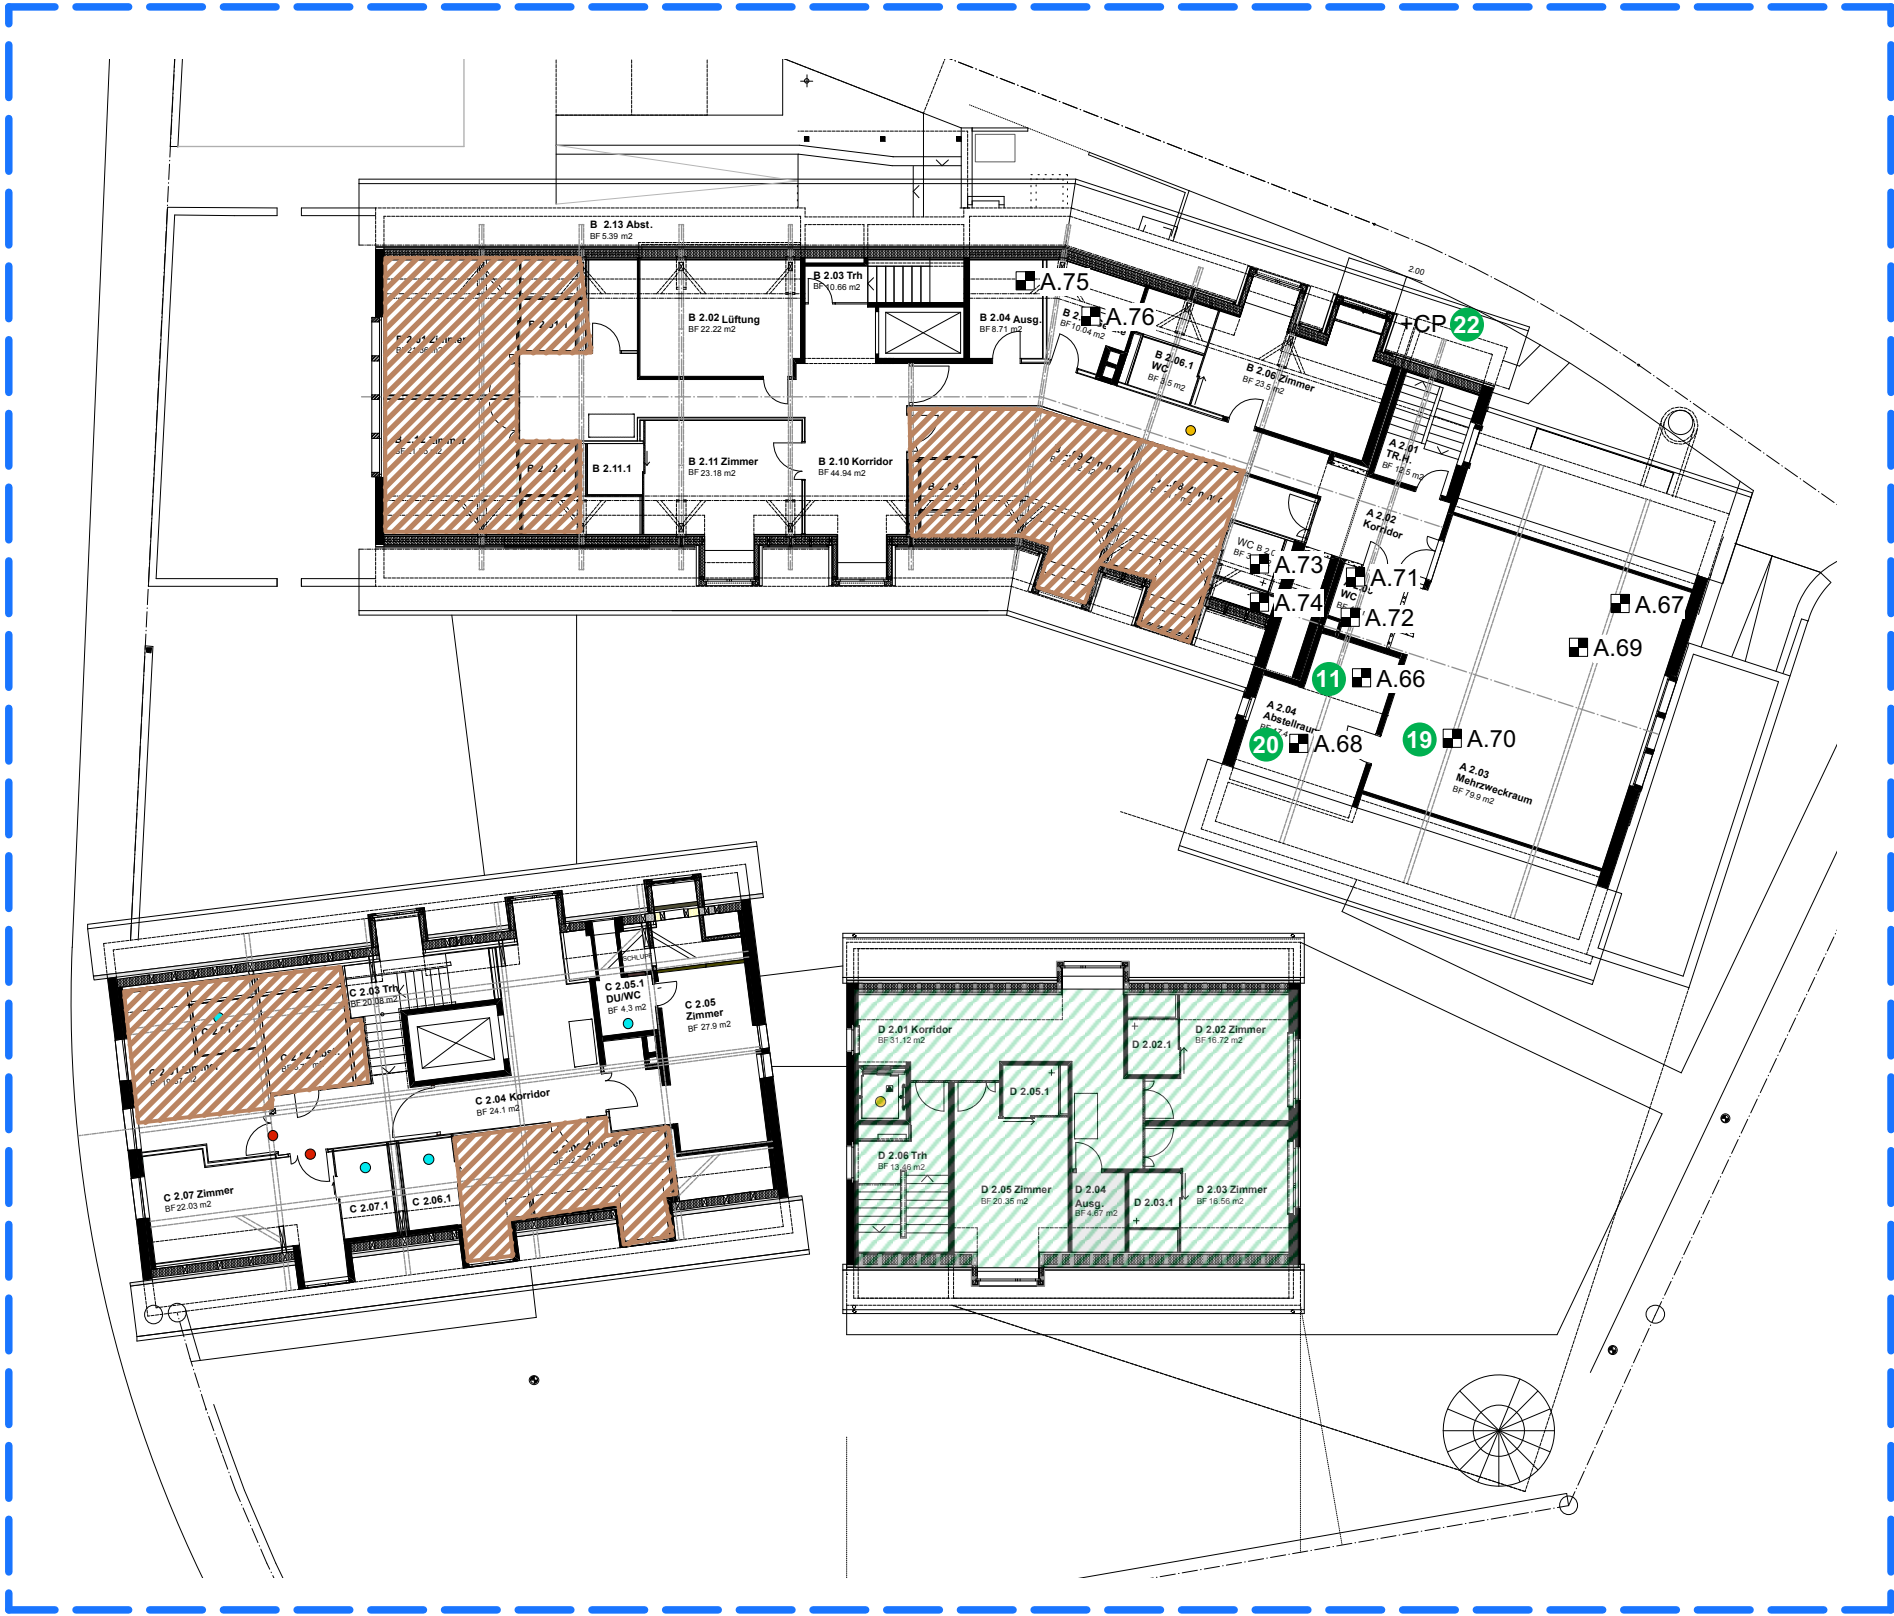
A 20 Asbestfreier PVC-Belag  
von Böden (Gelb, schwarz, rot)  
im gesamten Gebäude vorhanden

A 11 Asbestfreies Dämmmaterial  
Gebäudefassade und Radiatorennischen  
im gesamten Gebäude vorhanden

A 12 Asbestfreie Kittfugen  
von Fenstern  
im gesamten Gebäude vorhanden

A 13 - A 17 Asbestfreier Fliesenkleber  
von Wand-, Sockel- und Bodenplatten  
im gesamten Gebäude vorhanden
